Subsemnata, profesor dr.ing. Filofteia Negruțiu, cadru didactic la disciplina Împăduriri, am analizat cu mult interes lucrarea „Consecințele despăduririlor. Reconstrucția ecologică a Vrancei”, cu autorii: Bogdan Neculai, Constandache Cristinel, Nistor Sanda și am constatat următoarele.

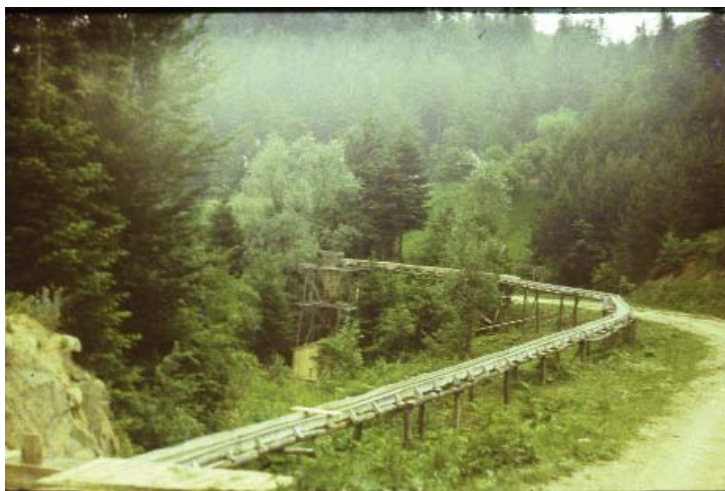
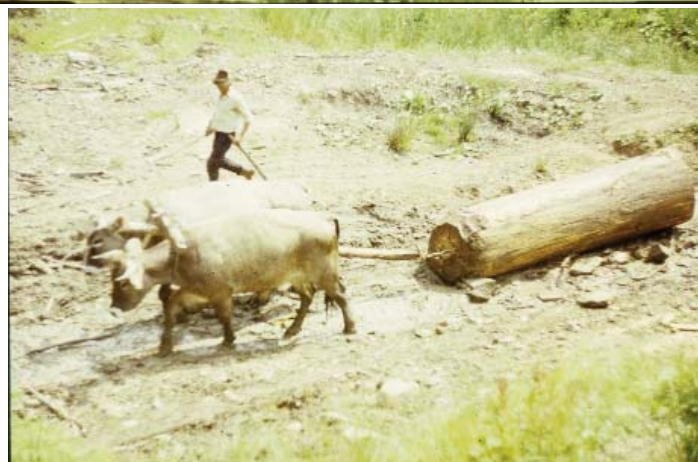
**Foto 2.1.a** Instalație de transport cu jet de apă (jilip / cușcaie) pentru lemn mărunt, pe valea Lepșa (foto N. Bogdan 1955), **b.** Scoaterea ultimelor exemplare din pădurea Caciu-Bârsești (foto N. Bogdan 1955)

Pentru transportul materialului lemnos, societățile au instalat funiculare de mare capacitate, căi ferate înguste etc. O parte din material s-a debitat în fabrici locale, iar cea mai mare parte s-a transportat în stare brută. În acest sens a existat o instalație de debitat în punctul Căldări, pe Zăbala, alta la Gara Putnei la ieșire din Tișița sub Tisaru pe Valea Putnei, alta în punctul Gălăciuc unde exista și o mare platformă de tăiat materialul lemnos. Pentru scosul și transportul lemnului, populația folosea mijloace mai rudimentare (foto 2.1 a, b).

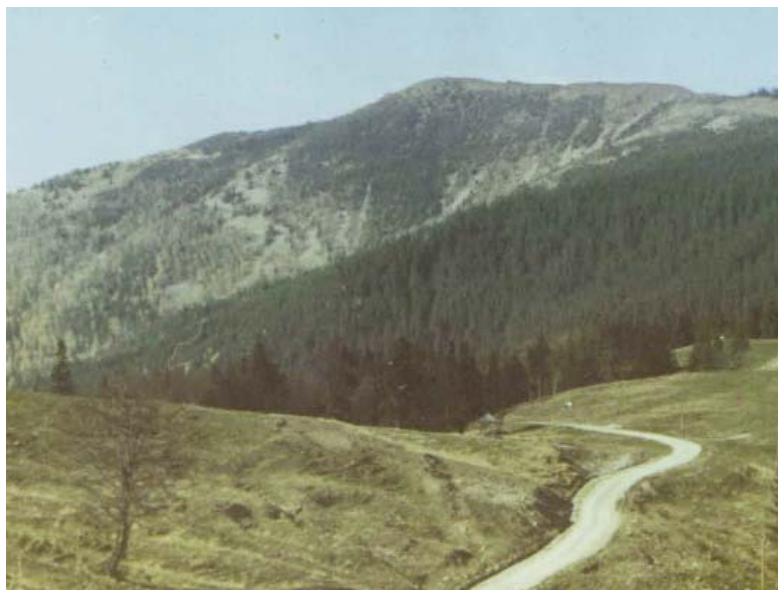
**Foto 2.1c** Versantul sudic al muntelui Pietrosu, Vrancea – neregenerat (foto. N. Bogdan 1965)

Ca urmare, în urma acestor mari dezastre, unul uman și altul natural, au rămas zeci de mii de hectare de teren cu aspect sinistru, deși cu câteva zeci de ani în urmă au fost păduri seculare de toată frumusețea. Cele mai afectate zone de incendii au fost ambiile versanți ai Văii Zăbala de la Lăcăuți la Căldări și versanții Văii Năruja (foto 2.1.c).

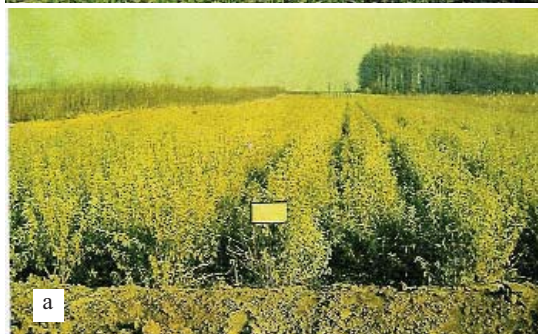
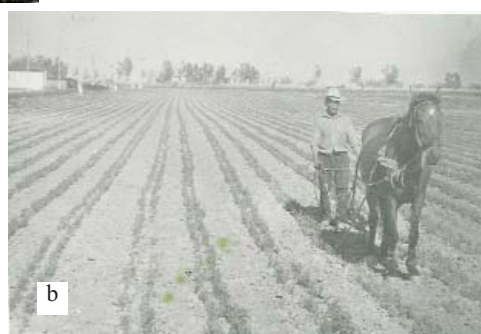
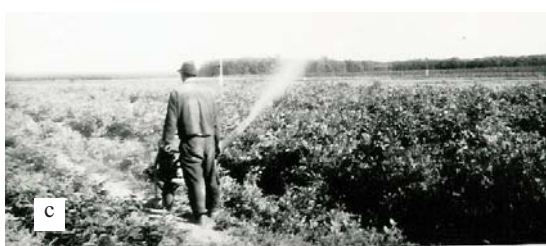
**Foto 2.8 a-c** Pepiniera Dumbrăvița - tehnici  
de întreținere și combatere  
(Foto N. Bogdan 1962)

În acest sens, s-au înființat pepiniere în apropierea șantierelor de împădurit cum au fost cele de la Căbălașu și Argintărie de pe Valea Zăbalei, la Mișina (foto 2.3), pe Valea Nărujei, Valea Mărului și Lepșa pe Valea Putnei, cât și pepiniere cu dimensiuni mai mari dotate cu instalații de irigații ca cele de la Giurcea-Câmpuri (foto 2.4 și 2.5), Poenița – Năruja (foto 2.6), Țarina – Nereju (foto 2.7), etc. Când s-au început împăduririle și în zona de deal și câmpie unde trebuiau mai multe foioase, și în special pentru valorificarea terenurilor degradate, s-a înființat pepiniera Dumbrăvița – O.S. Focșani (foto 2.8 a-c).

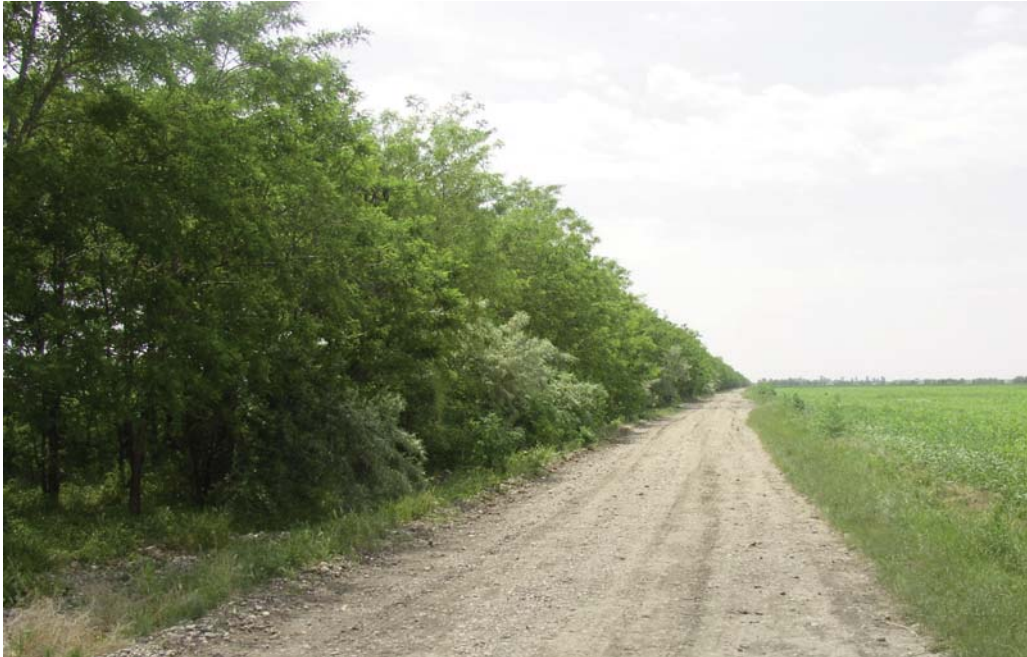
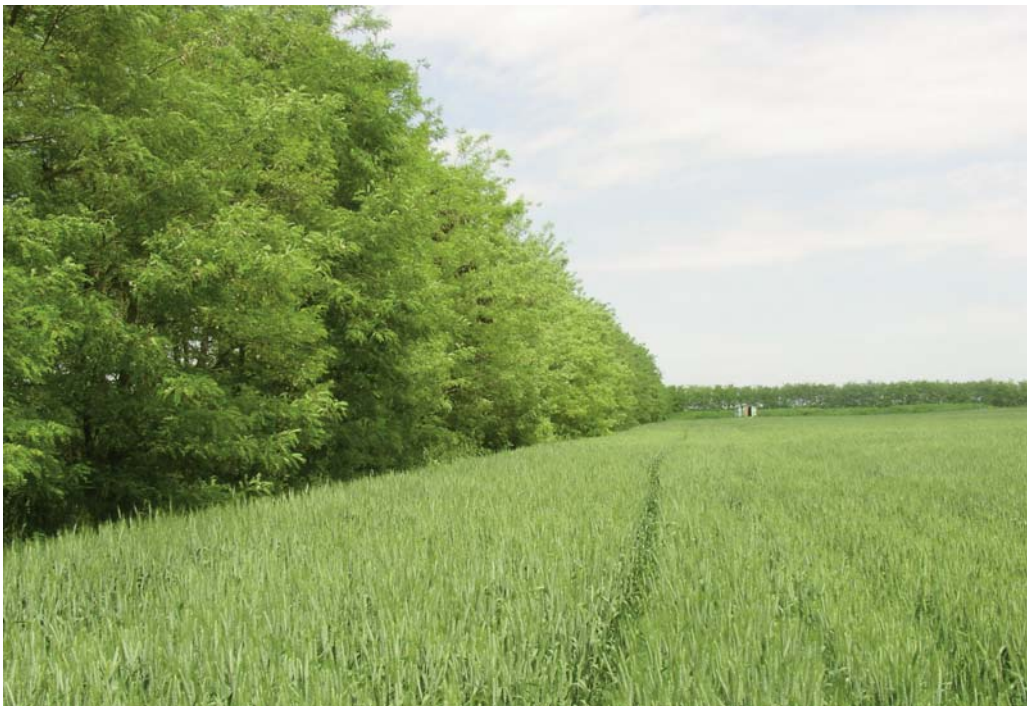
**Foto 2.14** Perdele forestiere de protecția câmpurilor agricole din Vrancea (foto C. Constandache 2005)

Ca urmare, din 1989 până în 1997 s-au plantat 175 ha, respectiv 154 km perdele (foto 2.14). Începutul a fost bun cu rezultate remarcabile, în special în ultimii ani, când Vrancea a avut parte de înzăpeziri masive și secete frecvente.

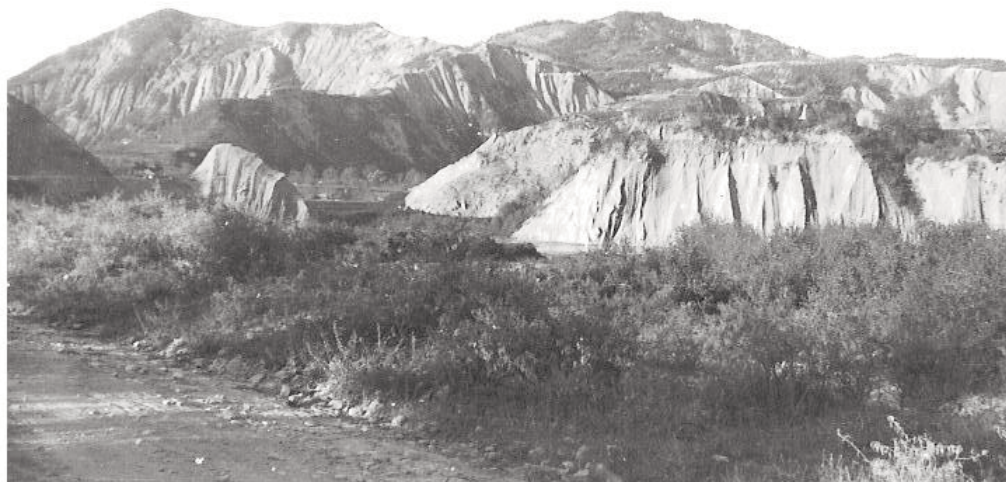
**Foto 4.1** Punctul Grumaz-versanți foarte puternic înclinați și degradați (foto N. Bogdan 1956)

O altă caracteristică importantă a reliefului este fragmentarea puternică sau densitatea mare a rețelei hidrografice (peste 1 km/ km<sup>2</sup>) ceea ce determină predispoziție puternică la eroziune. În zona montană, densitatea rețelei hidrografice variază între 1,7 și 2,9 km/km<sup>2</sup>, în Subcarpații interni și depresiuni, între 1,4 și 3,0 km/ km<sup>2</sup>. Ca urmare, fragmentarea reliefului se constituie ca un factor favorizant al proceselor torențiale dar și a celor de deplasare (alunecare) a terenurilor.

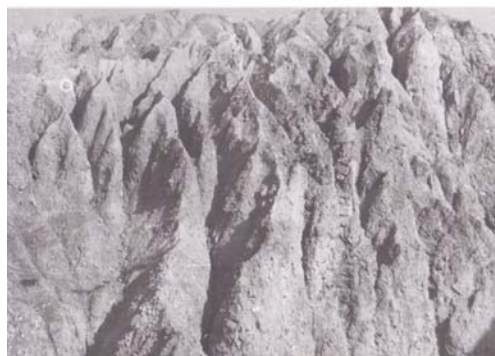
**Foto 4.4 b** Ogășe și ravene – versantul drept al văii Putna, în punctul Surduc-Dumbrava (foto N. Bogdan 1965)

- ravene dese despărțite prin creste înguste cu distrugerea totală a solului din jur (foto 4.4 a, b);

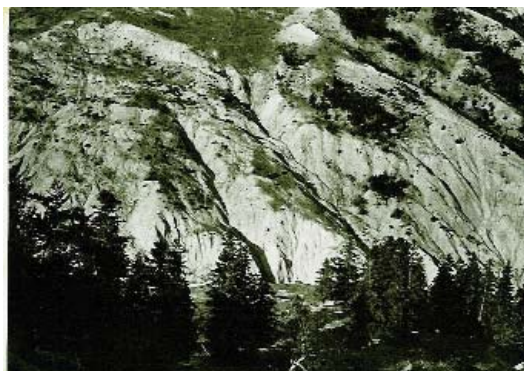
**Foto 4.5** Eroziune în suprafață combinată cu eroziune în adâncime pe versantul stâng al torentului Roșoiu-Valea Milcovului (foto N. Bogdan 1962)

- ravene cu ogășe și șiroiri paralele până la puternic ramificate pe taluze (foto 4.5).

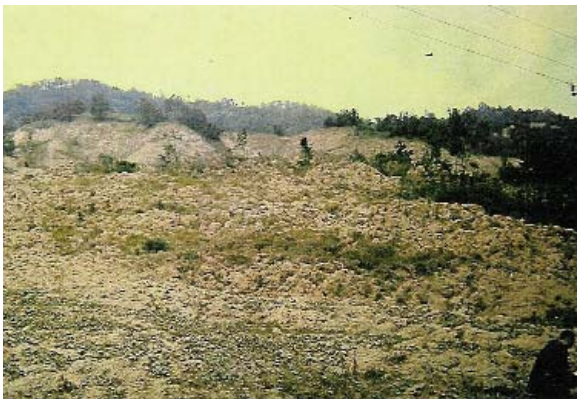
**Foto 4.6** Alunecare de teren pe versantul stâng al văii Zăbala, în zona Zăbala (foto N. Bogdan 1977)

De regulă, alunecările au fost și sunt și astăzi destul de frecvente pe versanții direcți ai Zăbalei la Frumoasele (foto 4.6), Palcău, Tojanu, pe Valea Nărujei la Herăstrău, Nistorești, pe Valea Milcovului la Andreiașu, Reghiu (foto 4.7a, b și 4.8) etc.

Mai sus de Căldări se întâlnește un lac artificial, format în urma unei alunecări de pe versantul stâng al văii în 1977 și reluată în 1986 și 2005 și care a obturat cursul Zăbalei după modelul de la Lacul Roșu (foto 4.6).

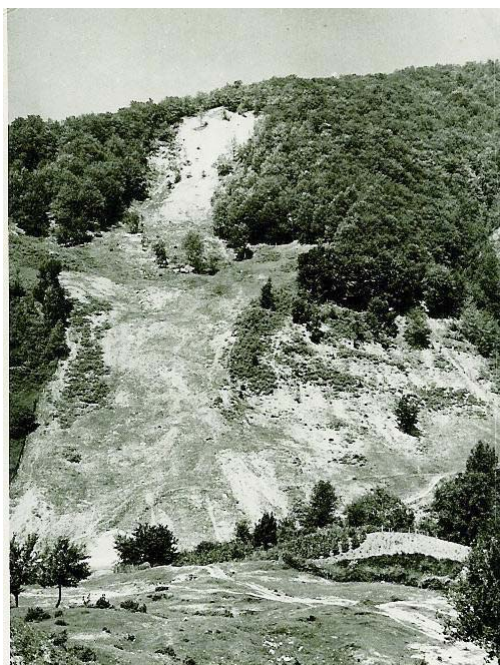
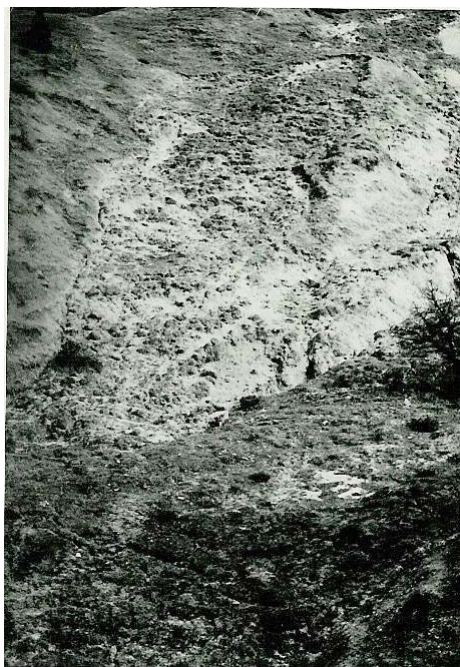
**Foto 4.7 a,b** Alunecări de teren pe versantul drept, valea Milcov în zona Reghiu-Andreiășu (foto N. Bogdan, 1963)

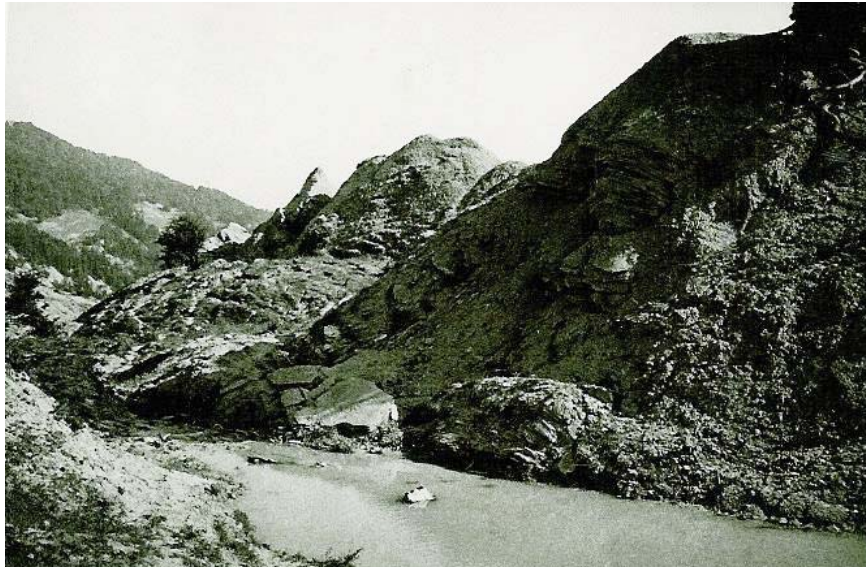
**Foto 4.8** Alunecări de teren, la obârșia torentului Roșoiu (foto N. Bogdan 1963)

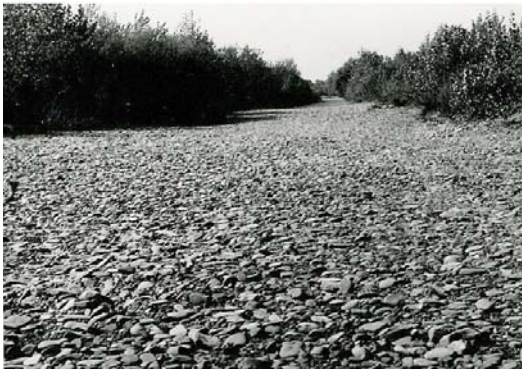
**Foto 4.9.** Albia torentului Țipău colmatată cu aluviuni în urma unei ploi torențiale (foto N. Bogdan 1965);

- În zona montană cu văi înguste și pantele talvegului mai ridicate se depun în albiile majore materiale detritice grosiere: bolovani, pietre, pietrișuri (foto 4.9);

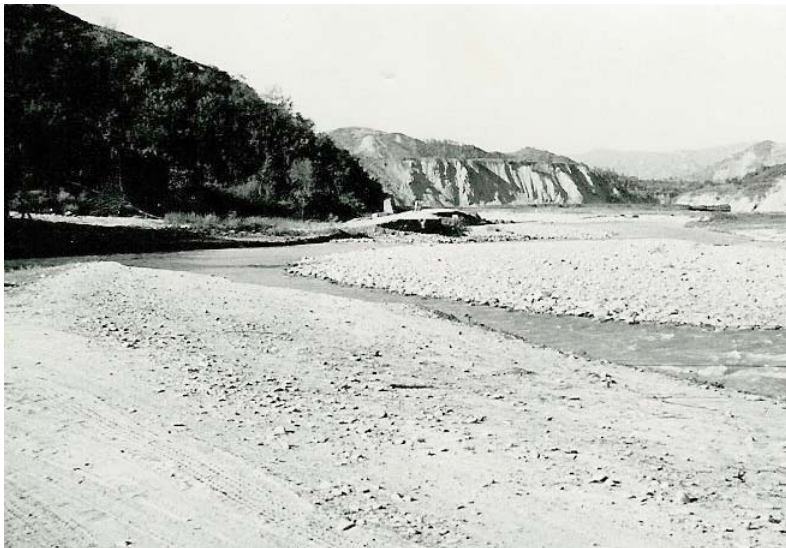
**Foto 4.11.** Depuneri aluviale pe valea Nărujei (foto N. Bogdan 1960)

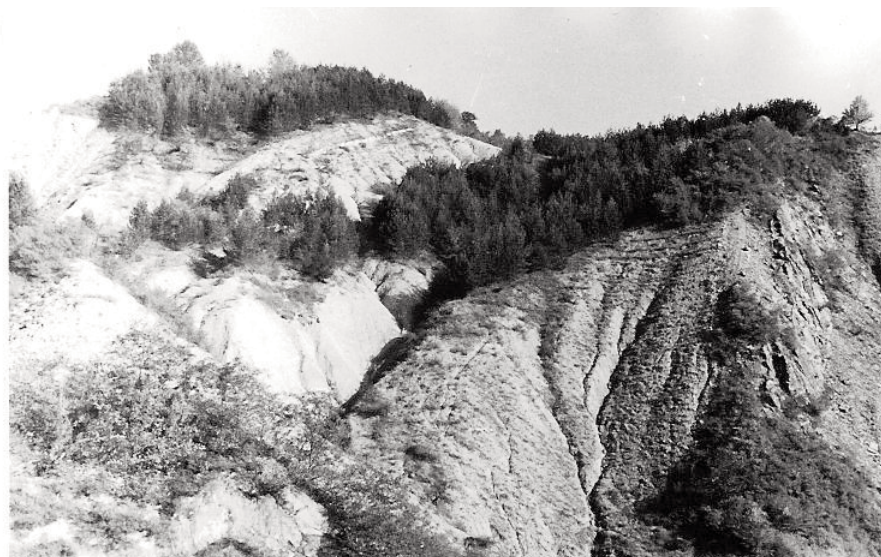
**Foto 5.1** Plantații reușite numai pe terenuri cu pantă redusă din perimetrul Bârsești-Caciu (foto N. Bogdan 1964)

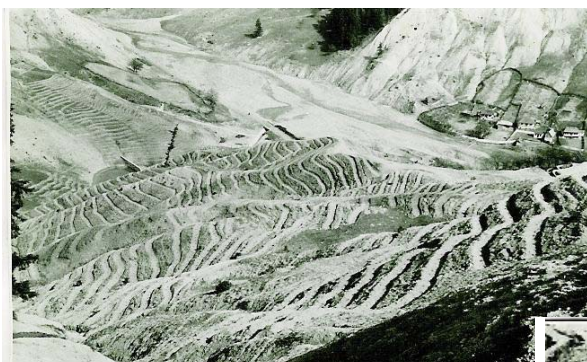
- Platforma terasei. În funcție de înclinarea terenului și de gradul de eroziune, s-au executat terase cu lățime de 70-80 cm pe terenuri mai înclinate și de 80-100 cm pe terenuri cu înclinare mai mică. Terassele late de peste 80 cm executate pe terenuri cu pante mai mari nu au fost eficiente, necesitând volum mare de săpături.

**Foto 5.4 a** Teren pregătit în terase simple nesuținute, perimetrul Andreiașu (foto N. Bogdan 1963)

Platforma teraselor s-a executat pe curba de nivel, cu capetele către amonte sau astupate cu un prag de pământ pentru a se împiedica scurgerea apei. Ele au fost întrerupte sau continuate pe tot versantul (foto 5.4 a,b).

- Terasse simple nesprijinite de 60-80 cm pe terenuri slab până la puternic erodate amplasate la 2 m între axe. De regulă terasele s-au executat toamna, dar și primăvara timpuriu înainte de plantare (foto 5.4 a, c).

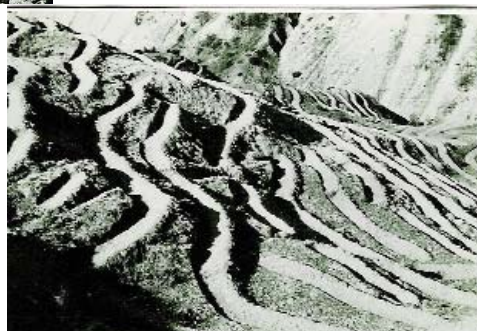
**Foto 5.4 b** Teren pregătit în terase simple nesuținute, perimetrul Roșoiu (foto N. Bogdan 1963)

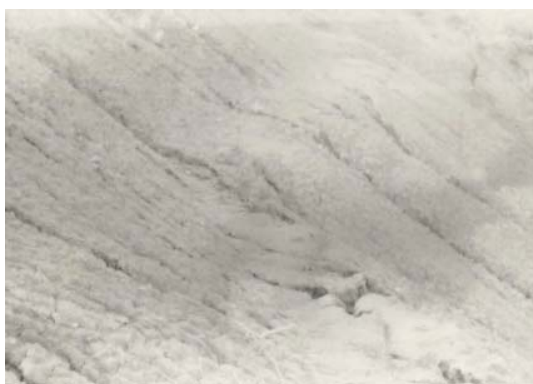
**Foto 5.5** Terasă executată pe teren cu eroziune excesivă și pantă mare distrusă în timpul unei ploi torențiale, perimetrul Andreiașu (foto N. Bogdan 1963)

Pe terenurile cu eroziuni foarte puternice și excesive, cu pante mai mari de 25-30°, mai cu seamă cele brăzdate de o rețea de șiroiri și ogașe, terasele au fost împotmolite prin surparea taluzului din amonte sau prin surparea și șiroirea celui din aval (foto 5.5). Pentru evitarea acestor neajunsuri, ulterior s-au executat terase susținute de gărdulețe.

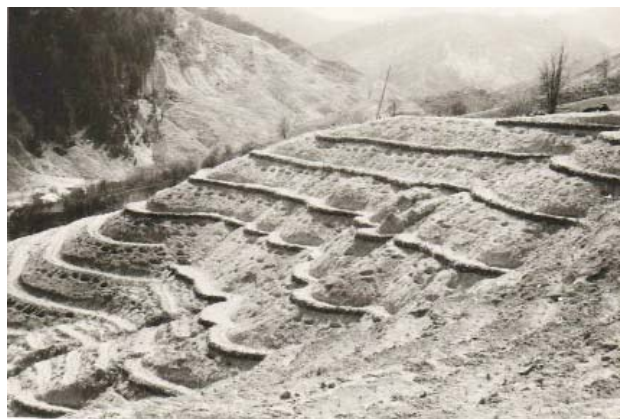
**Foto 5.6 a** Teren consolidat cu terase susținute de gârdulețe, Perimetrul Andreiașu (foto N. Bogdan 1963)

Gărdulețele s-au realizat din nuiele de diferite specii: salcie, fag, carpen, rășinoase etc. Împletirea s-a făcut pe pari confecționați din stejar cu lungimea de un metru și diametrul de 8-10 cm (foto 5.6a, 5.6. b, 5.6.c, 5.6.d, 5.7).

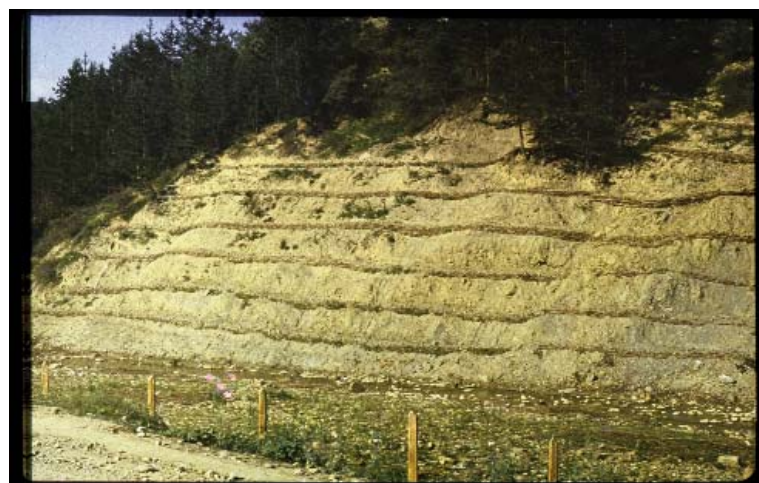
**Foto 5.6 b** Teren consolidat cu terase susținute de gârdulețe pe versant cu eroziune excesivă, Perimetrul Reghiu (foto N. Bogdan 1964)

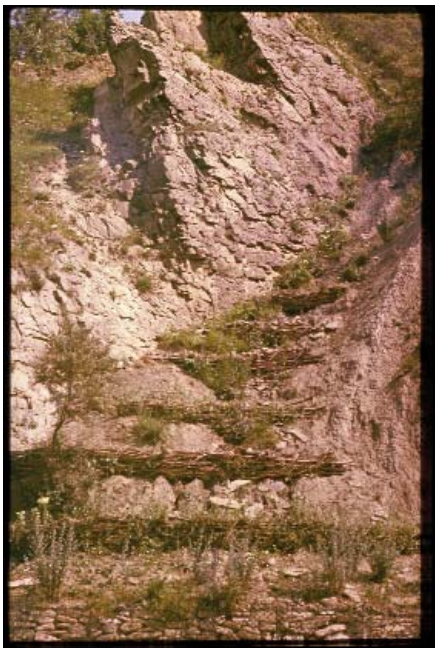
**Foto 5.6 c** Gărdulețe executate pe fundul unei ravene de pe valea Milcovului (foto N. Bogdan 1975)

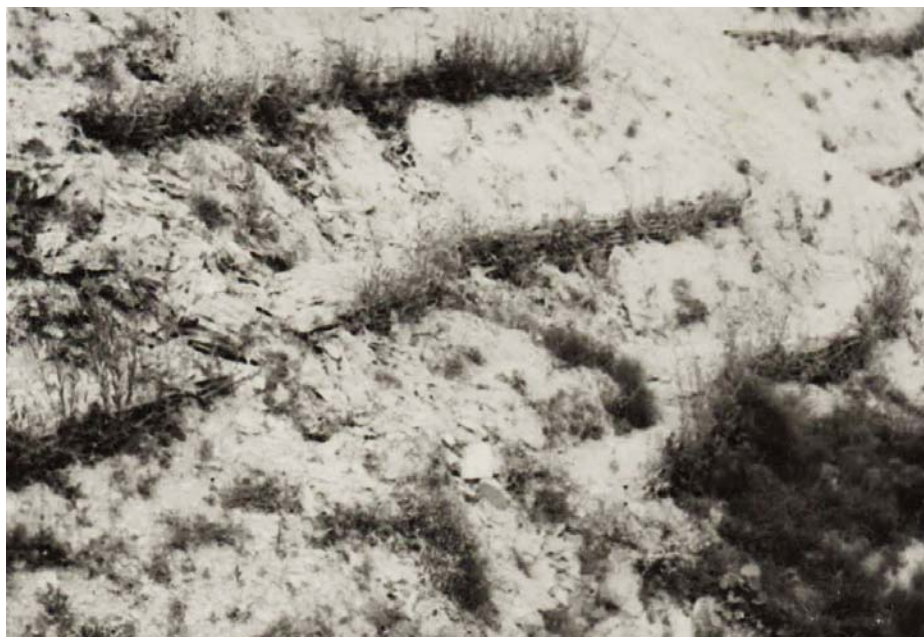
**Foto 5.8** Terasse susținute de gârdulețe din nuietele verzi de salcie, intrate în vegetație, primetrul Andreiașu (foto N. Bogdan 1965)

După terminarea împletiturii se săpa pământ din amonte până când se umplea spațiul din amonte de gârduleț, executându-se în același timp platforma rezultând, în final o terasă cu lățimea de 60-70 cm. De preferat era să se utilizeze nuietele de salcie tăiate primăvara și împletite tot primăvara. În acest caz, s-a prelungit durata gârdulețului cu 2-3 ani, ceea ce a avut ca efect protejarea terasei până la închiderea stării de masiv. În mod normal durabilitatea nuietelor uscate de salcie (foto 5.8), fag, carpen etc. era de 5-6 ani, iar parii, fiind de stejar, aveau durabilitate mult mai mare. Gârdulețele executate din nuietele de fag au putrezit după 5 ani.

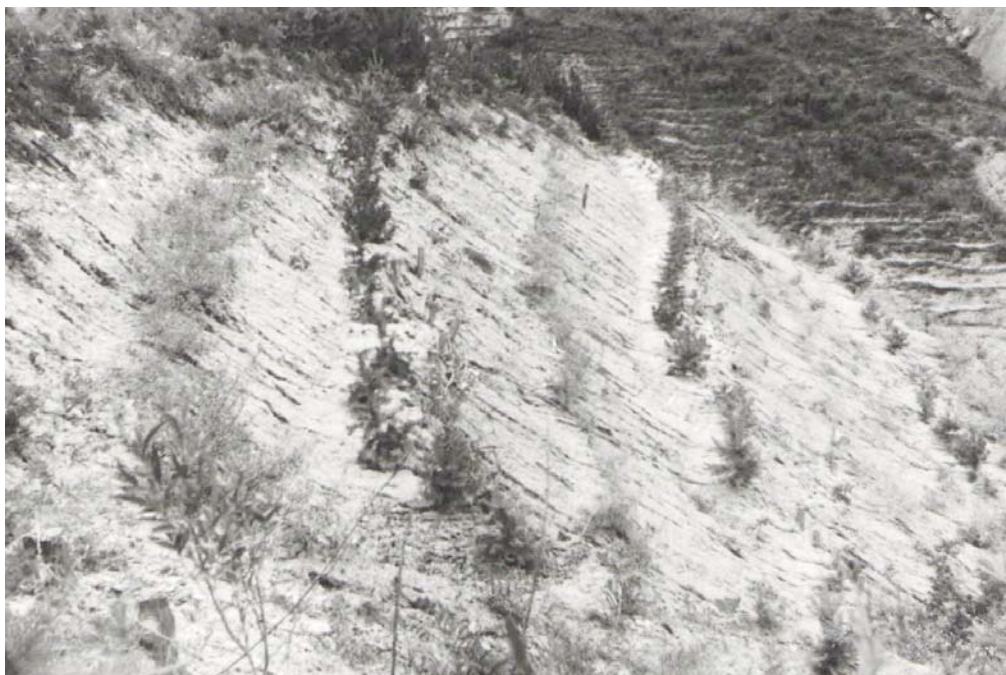
**Foto 5.10** Plantație de pin pe terase susținute de gărdulețe în alternanță cu plantații de cătină pe terase înguste în cordon - primetrul Andreiașu (foto N. Bogdan 1966)

Pentru a se asigura durabilitatea teraselor susținute de gârdulețe, în cazul terenurilor cu pante mari și eroziuni excesive (foto 5.9), s-a plantat în aval de gârduleț un cordon de cătină (foto 5.10).

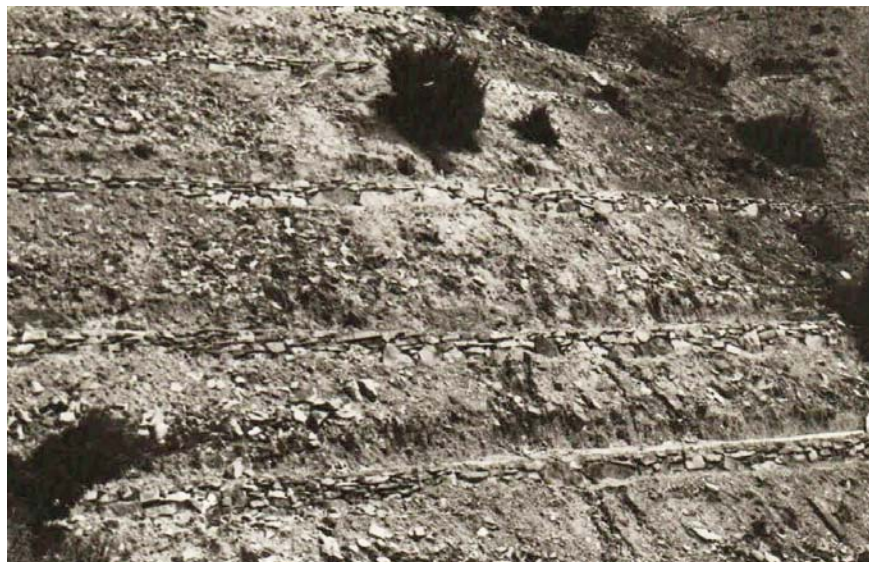
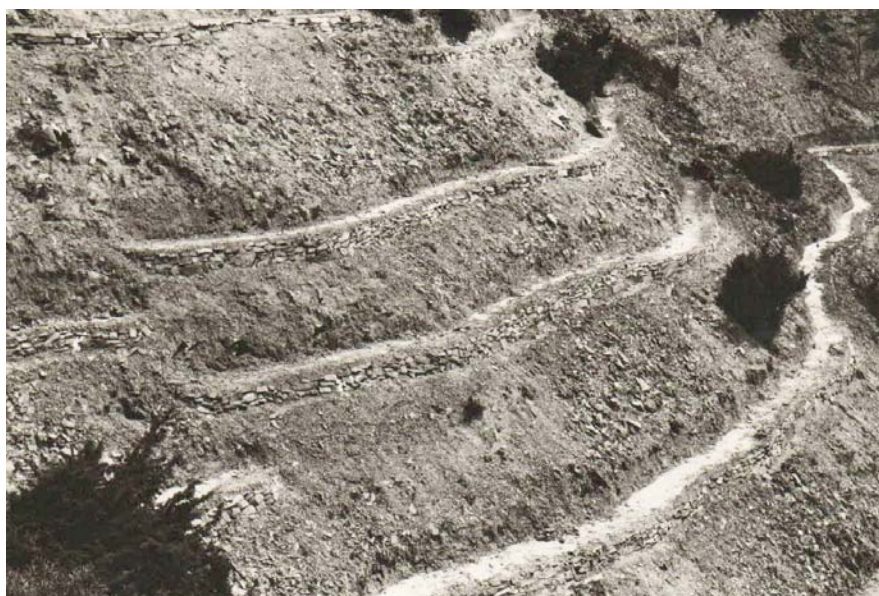
**Foto 5.11** Terase susținute de banchete din zidărie de piatră, perimetrul Andreiașu (foto N. Bogdan 1963)

Pe terenurile puternic și foarte puternic erodate, unde a existat piatră curgătoare sub formă de lespezi pe versant, s-au executat terase susținute de banchete din piatră (foto 5.11-5.12).

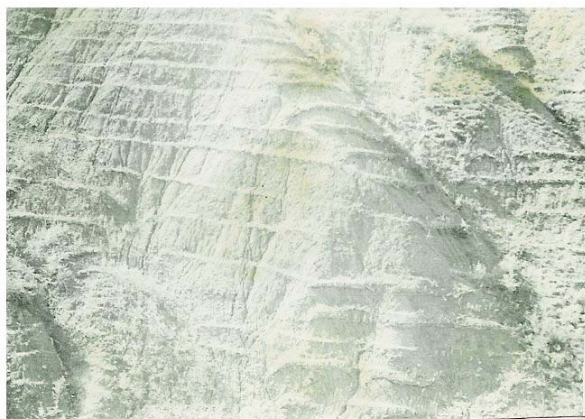
**Foto 5.14** – Plantații „în cordoane” pe terenuri excesiv erodate – perimetrul Andreiașu (foto N. Bogdan 1964)

Terasele înguste s-au executat pe terenuri foarte puternic erodate, taluze și maluri abrupte cu pante de peste 40-45° unde terasele susținute de gărdulețe sau banchete nu au dat rezultate, fiind distruse prin alunecare, surpare etc. (Bogdan 1972). În aceste situații s-a utilizat procedeul de plantare în cordon pe terase înguste cu puietși sau drajoni de cătină albă. În aceste situații, platforma terasei a avut o lățime de 40-50 cm și contrapantă de 20 - 30°. Pe această platformă s-au așezat puietșii culcați cu rădăcina spre taluzul din amonte, la distanța de 0,33 – 0,50 m, după care s-a săpat pământul mai fertil sau dezagregat de deasupra taluzului și s-a așezat peste rădăcinile și parte din tulpinile puietșilor, în strat gros de 20 – 25 cm (foto 5.14, 5.15).

- Plantarea în cordon pe terase înguste. Este cunoscut că pe terenurile excesiv degradate și cu pante mari, pregătirea terenului în terase nu a condus la rezultatul scontat, terasele simple fiind colmatate sau distruse prin șiroire, iar terasele susținute de gârdulețe au fost degradate (foto 5.14).

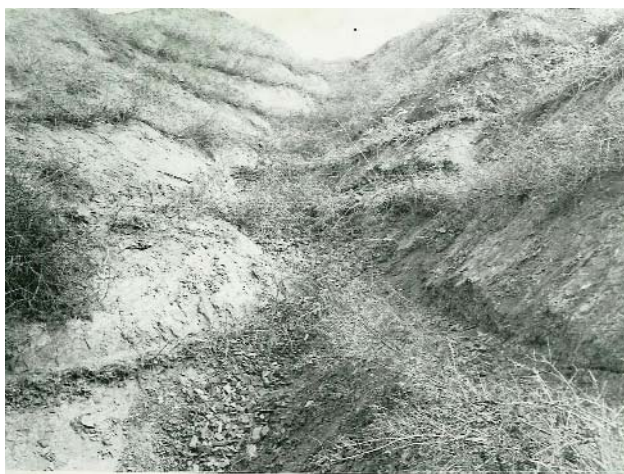
**Foto 5.16** Terenuri excesiv degradate, consolidate cu terase armate vegetal în perimetrul experimental Bârsești – Vrancea (foto E.Untaru 1979)

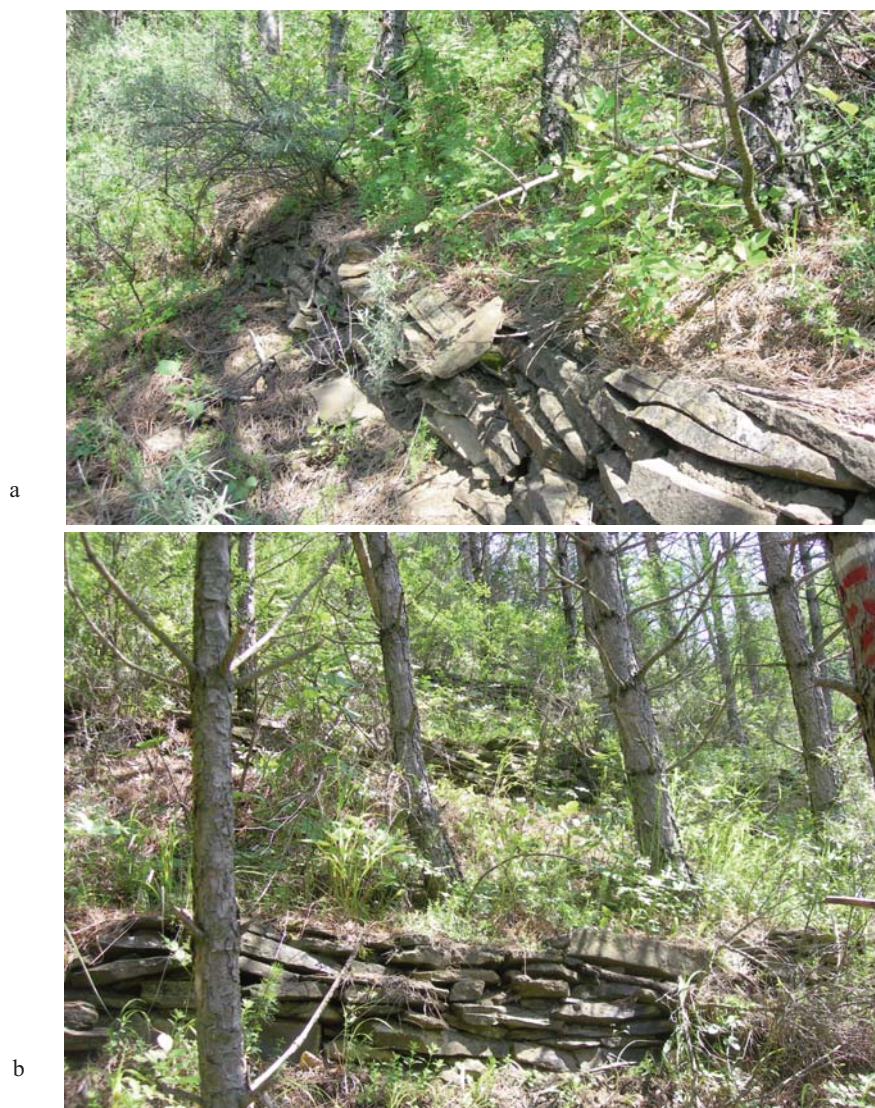
**Foto 5.17 a, b** Arborete de pin instalate pe terase sprijinite de banchete, perimetrul Bârsești (foto S. Nistor, C. Constandache 2010)

Alte experimente constând în așezarea sub banchetele din piatră, de tulpini cu ramuri de cătină albă, cu vârful în aval, a dat rezultate din cele mai bune, asigurându-se, prin intrarea acestora în vegetație, o consolidare mai eficientă a terenului (foto 5.17 a, b). Și în acest caz, tulpinile, ramurile și drajonii de cătină albă au intrat în vegetație în proporție ridicată (50-70 %), conducând într-un interval de 3...4 ani la realizarea unor cordoane vegetale cu rol deosebit de ridicat în dispunerea și frânarea scurgerilor superficiale și oprirea eroziunii solului.

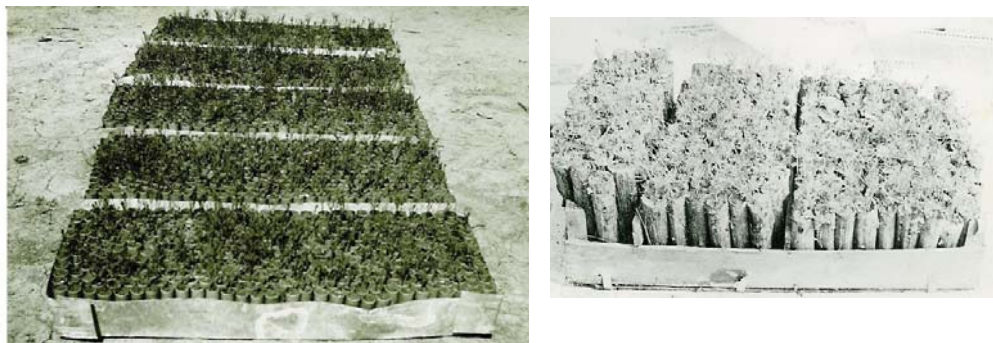
**Foto 5.18 a-b** Semănături de pin în tije de floarea soarelui transportate pe teren pentru plantare (foto N. Bogdan 1964)

- așezarea tijelor în lădițe și umplerea lor cu pământ fertil (foto 5.18 a-b);

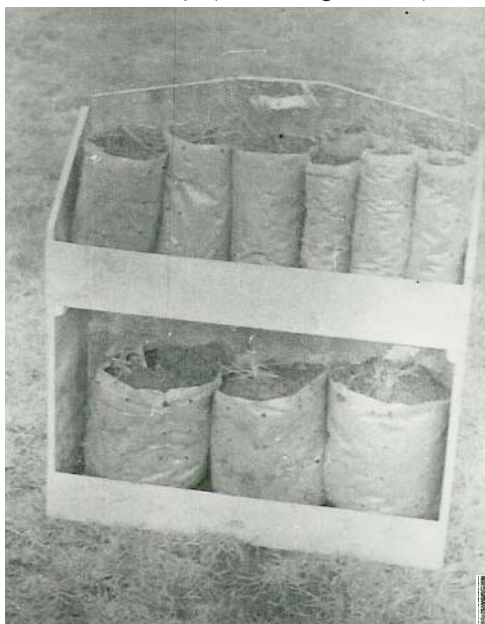
**Foto 5.20** Dispozitiv pentru transportul pe versanția puiștilor în pungi (foto N. Bogdan 1964)

Pentru transportul pungilor pe versant, care cântăreau cca. 3 kg fiecare, s-au confecționat dispozitive din lemn sub formă de raniță cu care se putea transporta odată 6 pungile cu diametrul de 14 cm (foto 5.20).

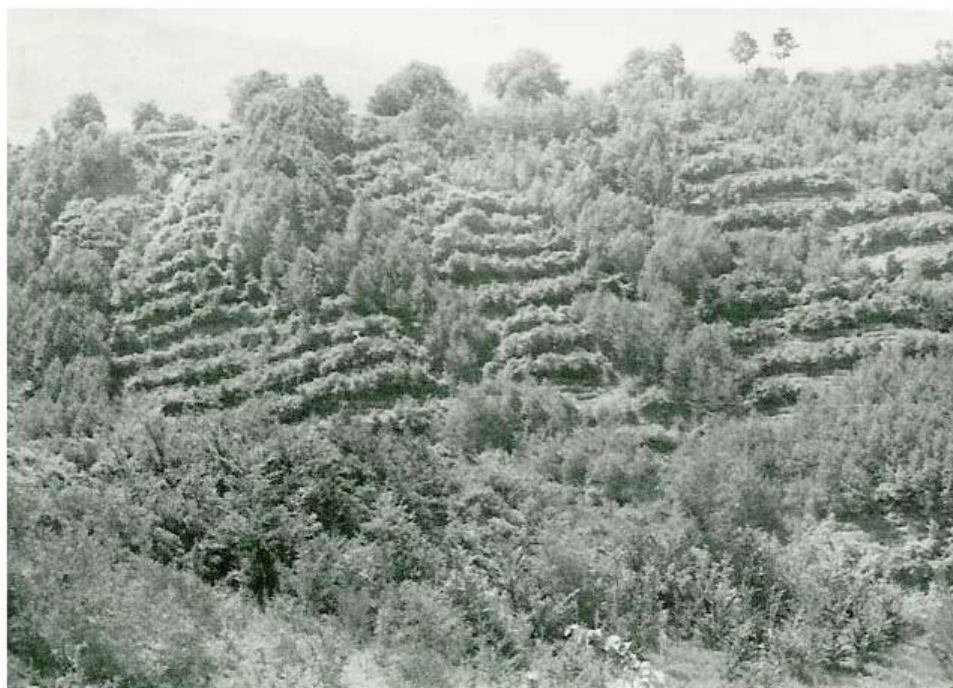
**Foto 5.28** Substituirea cătinei în coridoare în punctul Pețic-Năruja (foto N. Bogdan 1966)

Năruja (Tojan, Pețic, Fața Nărujei, Grumaz), Tulnici (Negriștești), Vidra (Valea Sării) și Focșani (Andreiașu). În urma rezultatelor obținute, chiar din primii ani de cercetare, s-a trecut la extinderea lucrărilor de substituie, la scară de producție, în raza ocoalelor amintite.

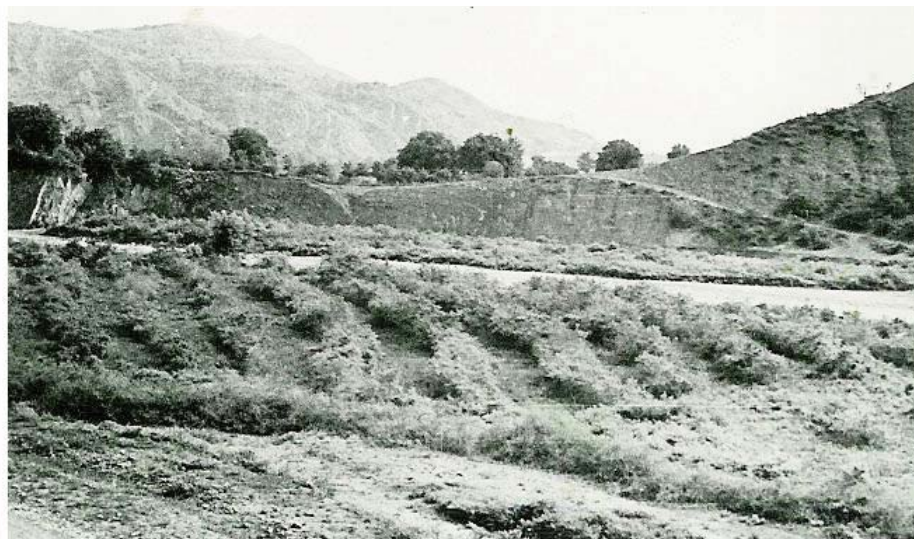
**Foto 5.29** Substituirea cătinei în coridoare pe albia Zăbalei (foto N. Bogdan 1966)

Pe terenuri caracterizate prin pantă mică și cu eroziune stabilizată, defrișarea cătinei s-a executat pe întreaga suprafață sau în ochiuri mari, cu diametrul de 20-30 m. Materialul rezultat în urma defrișării s-a depozitat în grămezi, în interiorul suprafeței sau la margine. În cazul când pe suprafața respectivă au existat ravene sau ogașe, cătina defrișată a fost depozitată pe acestea. Pe terenurile unde exista riscul reapariției procesului de eroziune, cât și pentru cătinișurile din albiile majore ale râurilor care sunt expuse inundațiilor, s-a executat defrișarea în coridoare (tăierea cătinei în benzi cu lățimi diferite, orientate pe curba de nivel), între care s-au lăsat spații nedefrișate (foto 5.28-5.29).

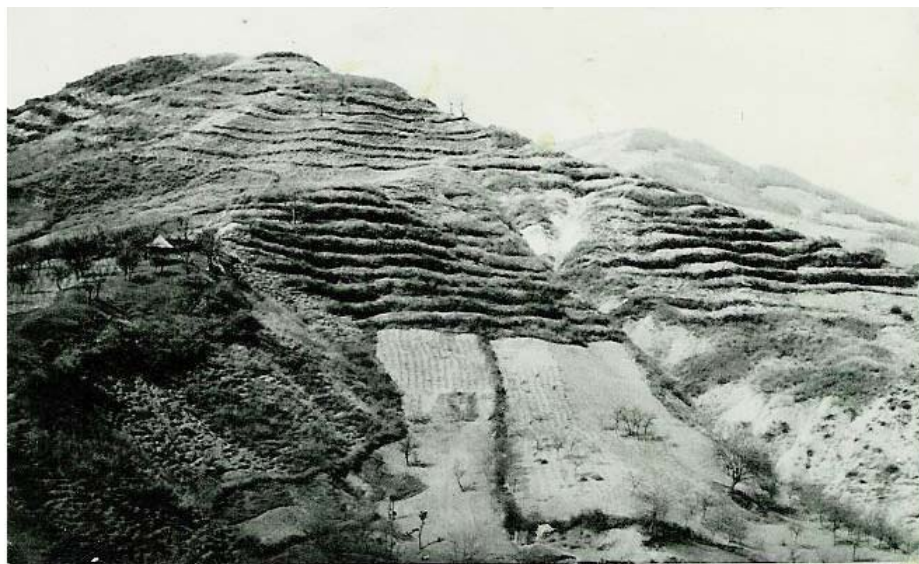
**Foto 5.30** Substituirea cătinei în coridoare în punctul Pârâul Sărat-Valea Sării (foto N. Bogdan 1968)

Pentru a stabili lățimile optime ale coridoarelor, în cadrul fiecărui tip de stațiune, s-au executat defrișări în patru variante: coridoare de 4-6 m, 6-8 m, 8-10 m și 10-12 m. Pe versanți, coridoarele s-au executat pe curba de nivel (foto 5.30 – 5.32), iar în cazul albiilor majore ale râurilor orientarea acestora s-a făcut la un unghi de 40-50° față de cursul apei (această orientare pe albiile a coridoarelor ajută la dirijarea apei spre albia minoră atât de către cătina nedefrișată cât și ulterior, de către arboretul ce se creează).

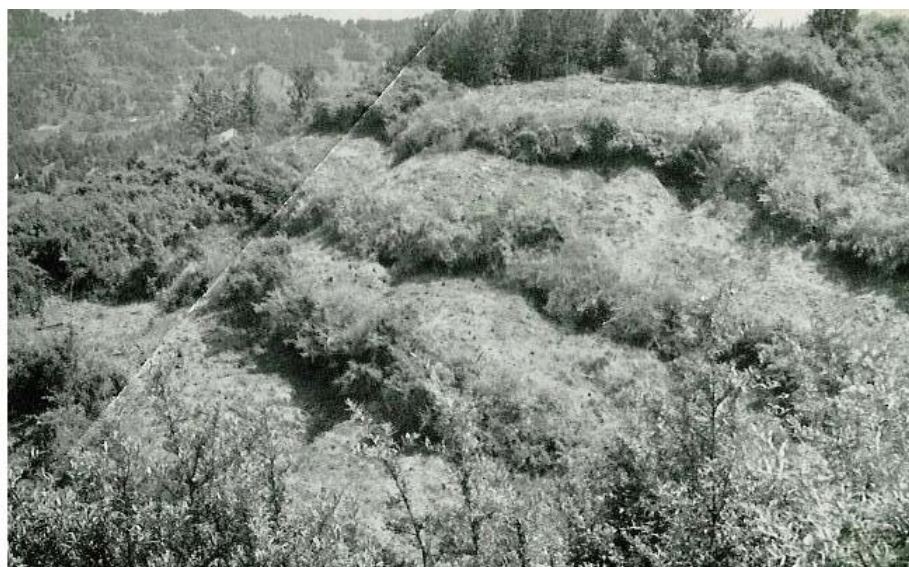
**Foto 5.31** Defrișarea cătinei în coridoare de 8-10 m lățime cu o bandă de 2 m nedefrișată, pe valea Zăbalei (foto N. Bogdan 1966)

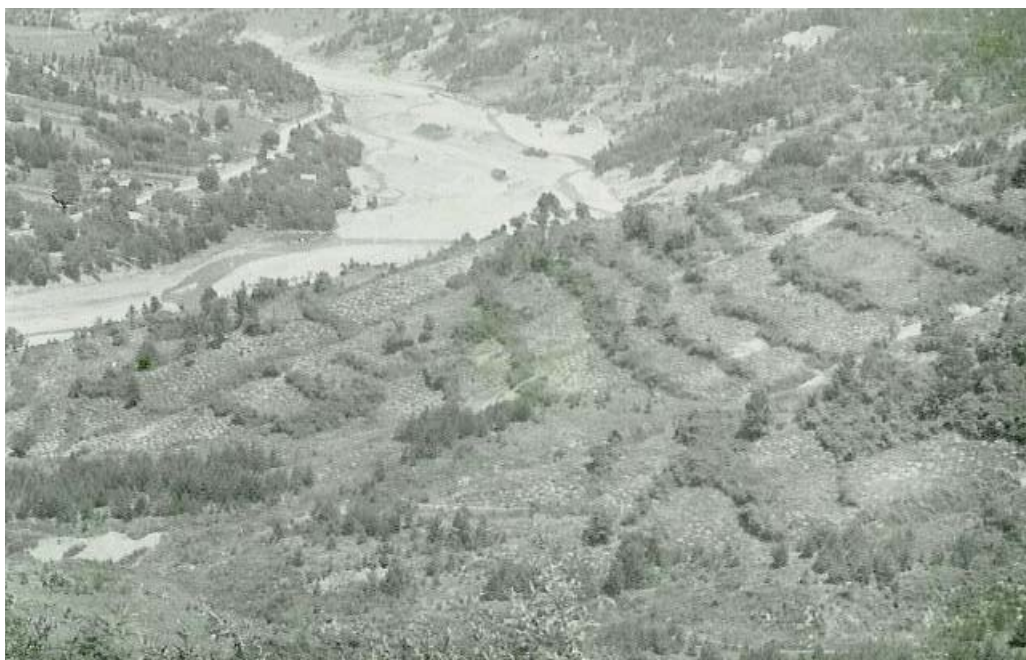
**Foto 5.32** Defrișarea cătinei în coridoare de 8-10 m lățime cu o bandă de 2 m nedefrișată, pe valea Zăbalei (foto N. Bogdan 1966)

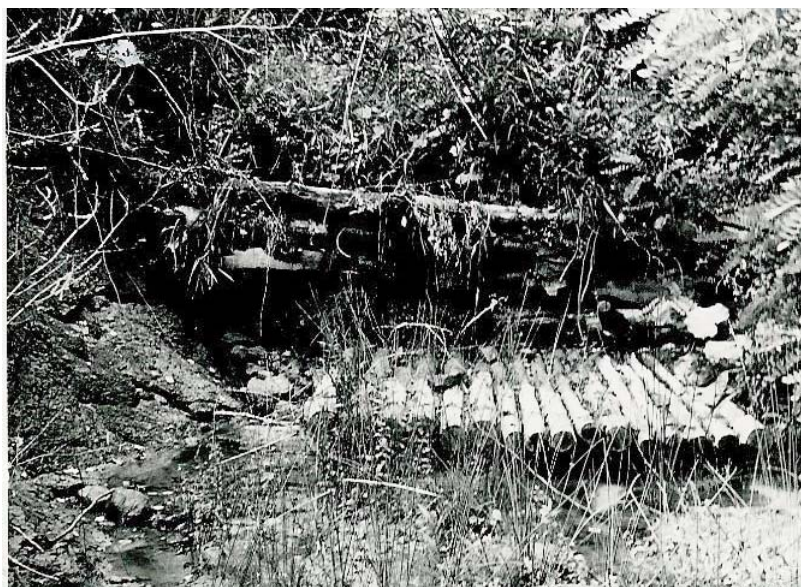
**Foto 6.1** Prag din lemn, cu radier longitudinal din piese necarosate pe o ravenă de pe valea Nărujei (foto N. Bogdan 1958)

La partea superioară a pragului s-a realizat un deversor pentru dirijarea și scurgerea apei. Și aceste lucrări au fost prevăzute cu radier din bârne (foto 6.1), sau din lespezi de piatră. În cazul malurilor instabile, acestea au fost căptușite de la un prag la altul cu bârne din lemn.

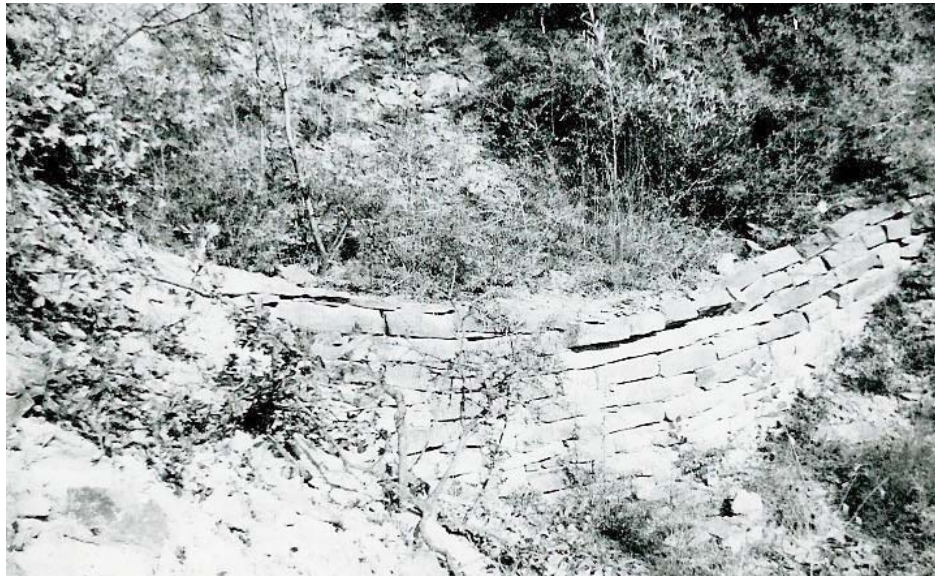
**Foto 6.2 a** Prag din piatră cioplită cu deversor în semilună pe o ravenă de pe valea Nărujei  
(foto N. Bogdan, 1959)

Pentru mai multă stabilitate și pentru a feri aripile pragurilor de a fi dezvelite de ape, în partea superioară a pragurilor s-a realizat, prin așezarea pietrei în zidărie, un deversor de formă eliptică suficient de arcuită pentru ca apele să nu ajungă la extremitățile aripilor (foto 6.2 a, b, c, d). Pentru o rezistență mai bună, pietrele de deasupra au fost înclinate spre amonte.

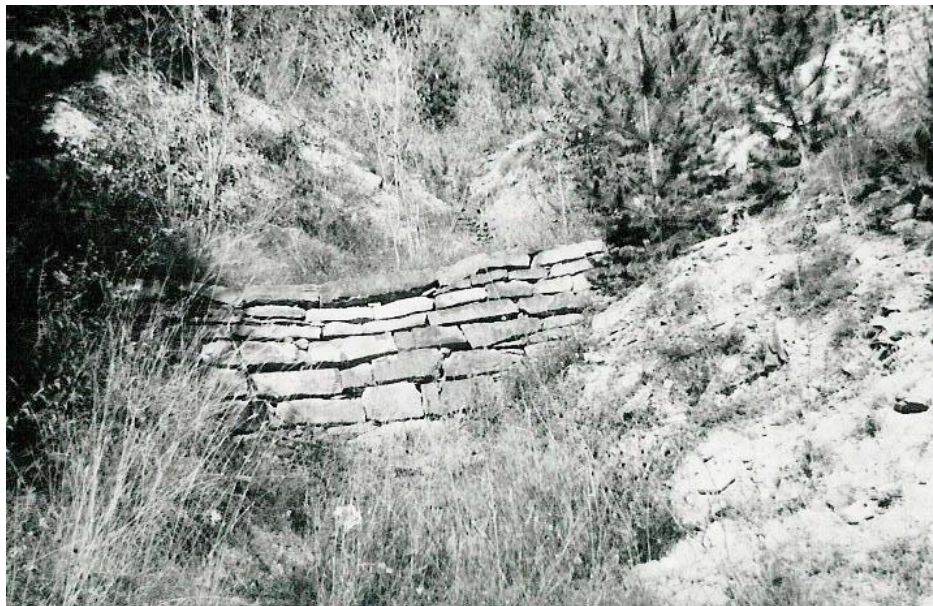
**Foto 6.2 b** Prag din piatră cioplită cu deversor în semilună pe o ravenă de pe valea Nărujei  
(foto N. Bogdan, 1962)

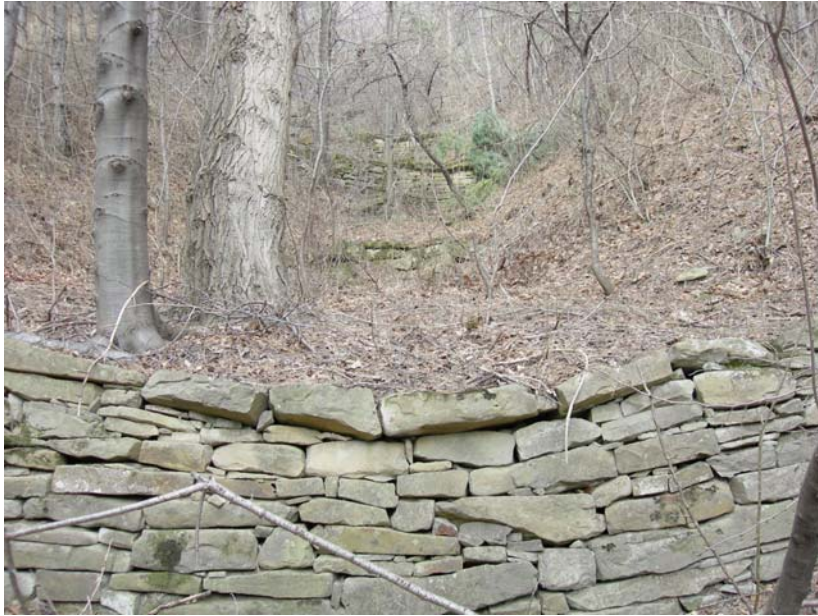
**Foto 6.2 c** Suită de praguri din piatră uscată pe o ravenă din perimetrul Scaune – executate în anul 1960 (foto S. Nistor 2007)

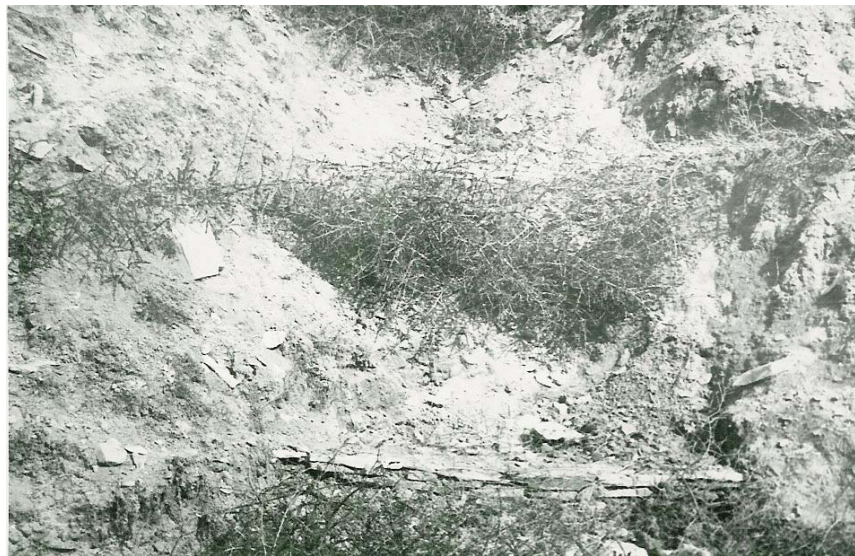
**Foto 6.2 d** Praguri din piatră cu radier vegetativ pe ogașe, continuate cu terase armate pe versanți în perimetrul experimental Bârsești – Vrancea (foto E. Untaru 1978)

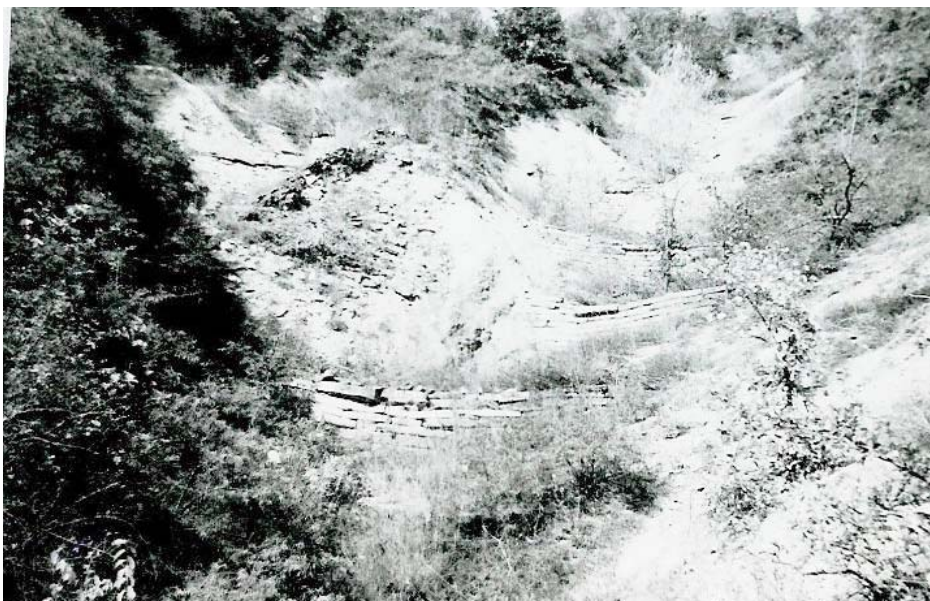
**Foto 6.2** e Suită de praguri din piatră pe o ravenă de pe valea Nărujei (foto N. Bogdan 1959)
