Subsemnata, profesor dr.ing. Filofteia Negruțiu, cadru didactic la disciplina Împăduriri, am analizat cu mult interes lucrarea „Consecințele despăduririlor. Reconstrucția ecologică a Vrancei”, cu autorii: Bogdan Neculai, Constandache Cristinel, Nistor Sanda și am constatat următoarele.

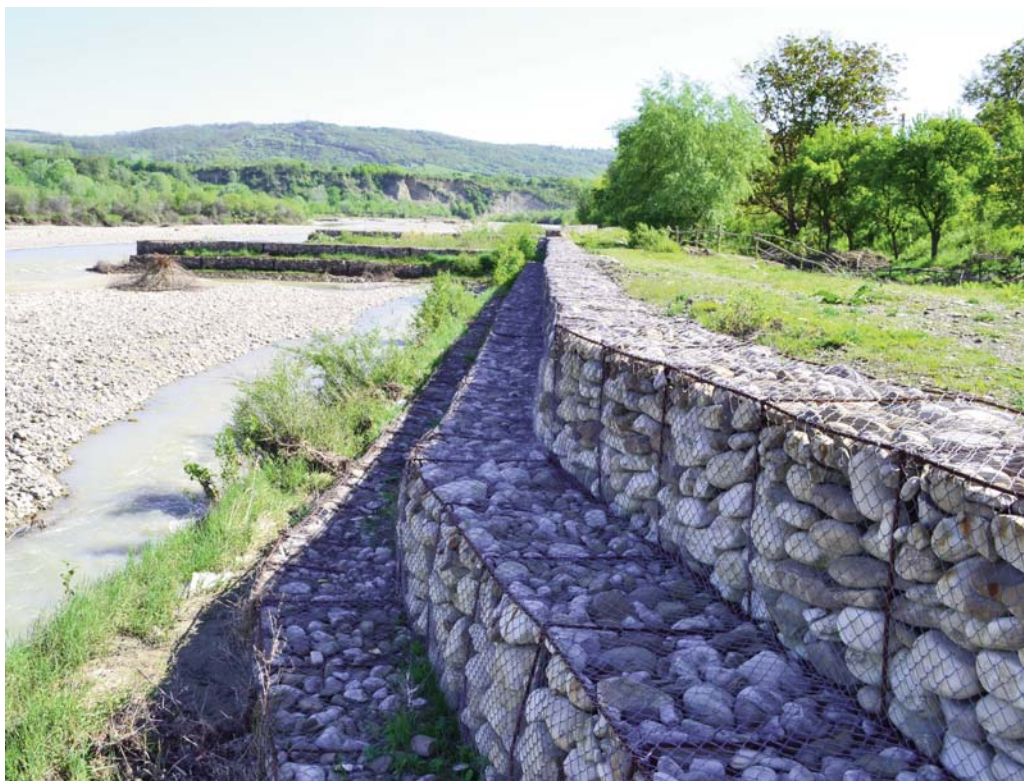
**Foto 6.3** Praguri din gabioane și pinteni din gabioane pe Valea Putnei, în aval de Vidra (foto S. Nistor, C. Constandache, N. Bogdan 2014)

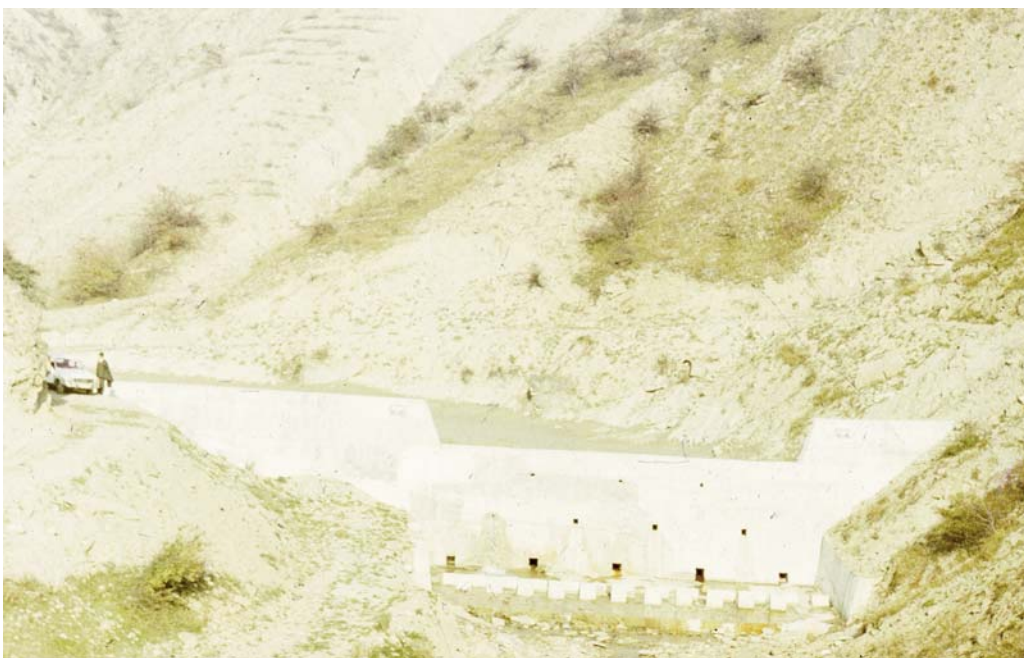
**Foto 6.4 a** Lucrări de corectare a torențiilor înainte de împădurire în punctul Andreiașu (foto N. Bogdan 1962)

Aceste lucrări, greu de executat și destul de costisitoare s-au realizat în special începând cu anul 1950 (foto 6.4 a, b) amplasându-se pe toate cursurile de apă cu caracter torențial precum și pe ravenele de pe versanții nord-vestici și sud-estici ai dealului Măgura Odobești.

Amplasarea barajelor s-a făcut de regulă în treimea mijlocie și inferioară a bazinului de recepție, adică acolo unde se putea reține cea mai mare cantitate de aluviuni și să se reducă scurgerile torențiale precum și pentru a opri eroziunile laterale și eroziunea de fund. De regulă, s-au construit în locuri unde aterisamentele puteau acumula un volum mai mare și care au permis să se întindă în amonte pe distanțe cât mai lungi. Construirea unor baraje s-a făcut cu mult înaintea lucrărilor de împădurire a versanților (foto 6.4 a,b), alături concomitent cu lucrările de împăduriri sau după acestea.

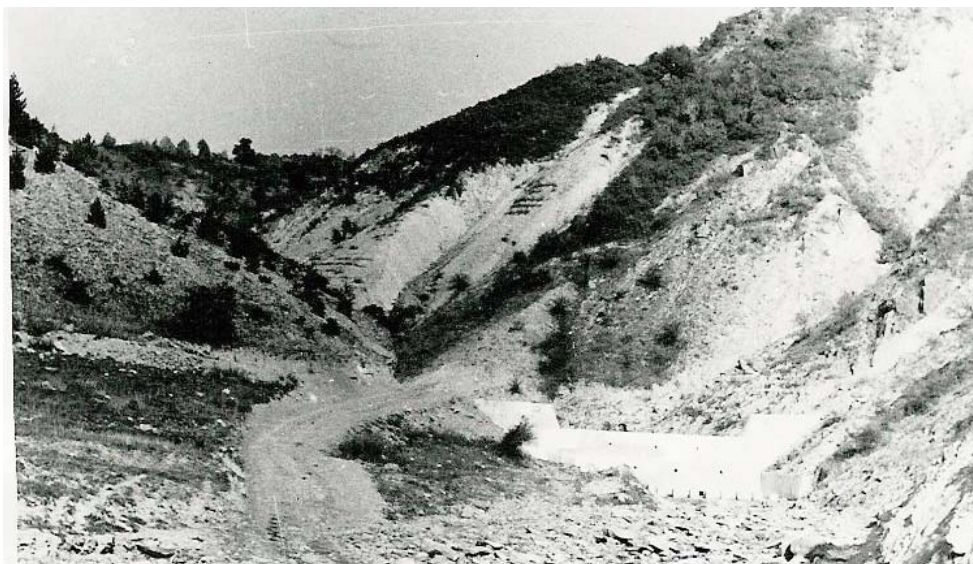
**Foto 6.4 b** Baraj din zidărie de piatră cu mortar pe torentul Caci-Bârsești-Putna (foto N. Bogdan 1963)

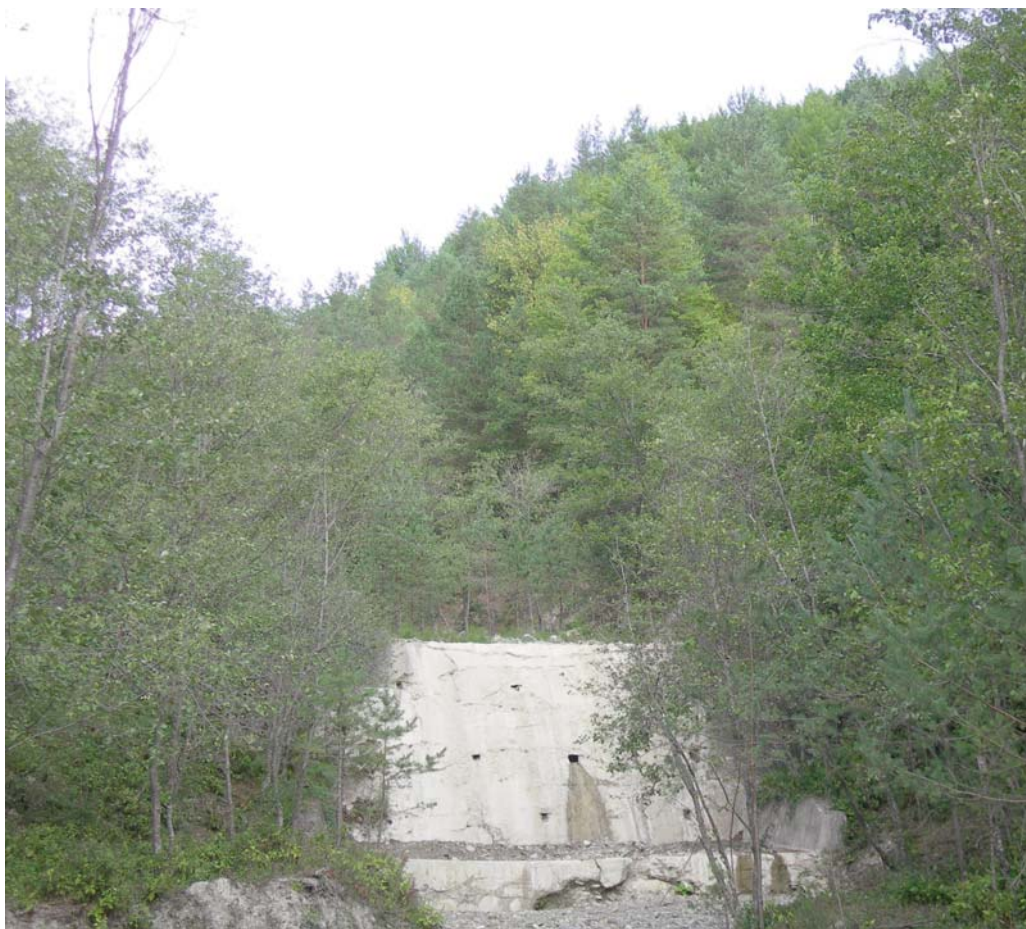
**Foto 6.5 b** Baraj colmatat cu versanții împăduriți (foto S. Nistor, C. Constandache, N. Bogdan 2012)

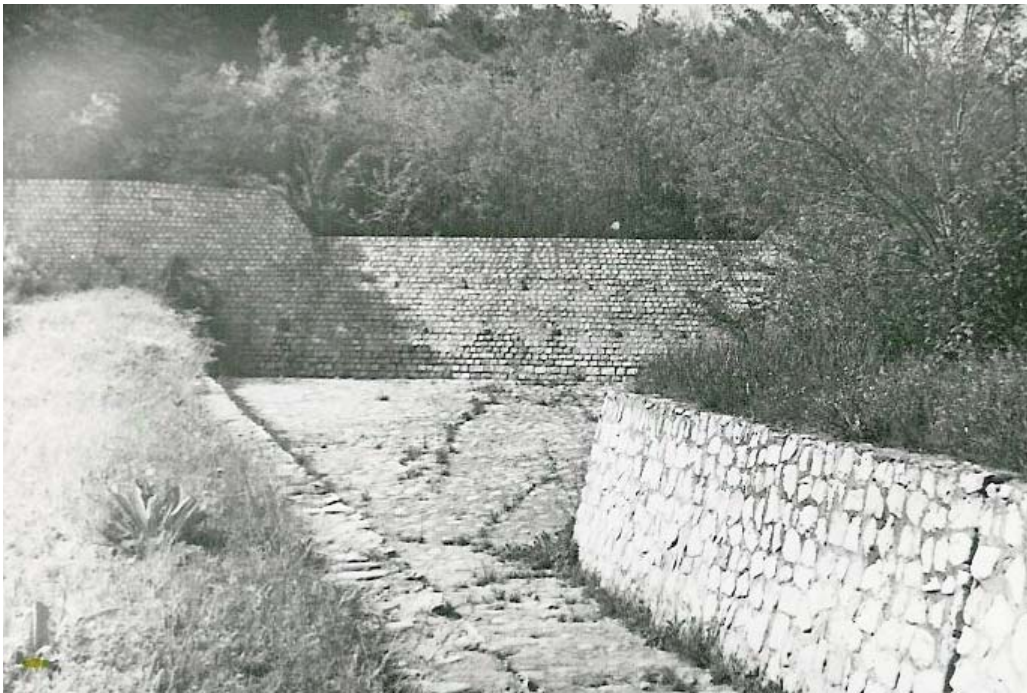
**Foto 6.7 a** Baraj cu pereuri din zidărie de piatră (foto N. Bogdan 1969)

**Pereuri/ ziduri de conducere.** Când malurile nu aveau stabilitate, s-au executat pereuri, atât din zidărie cu mortar cât și pereuri din beton, foto 6.7 a. Pereurile sunt înclinate și se construiesc direct pe mal, după ce acesta a fost bine taluzat. Acestea au un rol dublu și anume: de a captuși malul și de a dirija mai bine apele în aval. Grosimea lor a fost de 50-60 cm. Instrucțiunile prevăd a se executa și barbacane la pereurile cu dimensiuni mari, dar în Vrancea nu s-a aplicat această măsură.

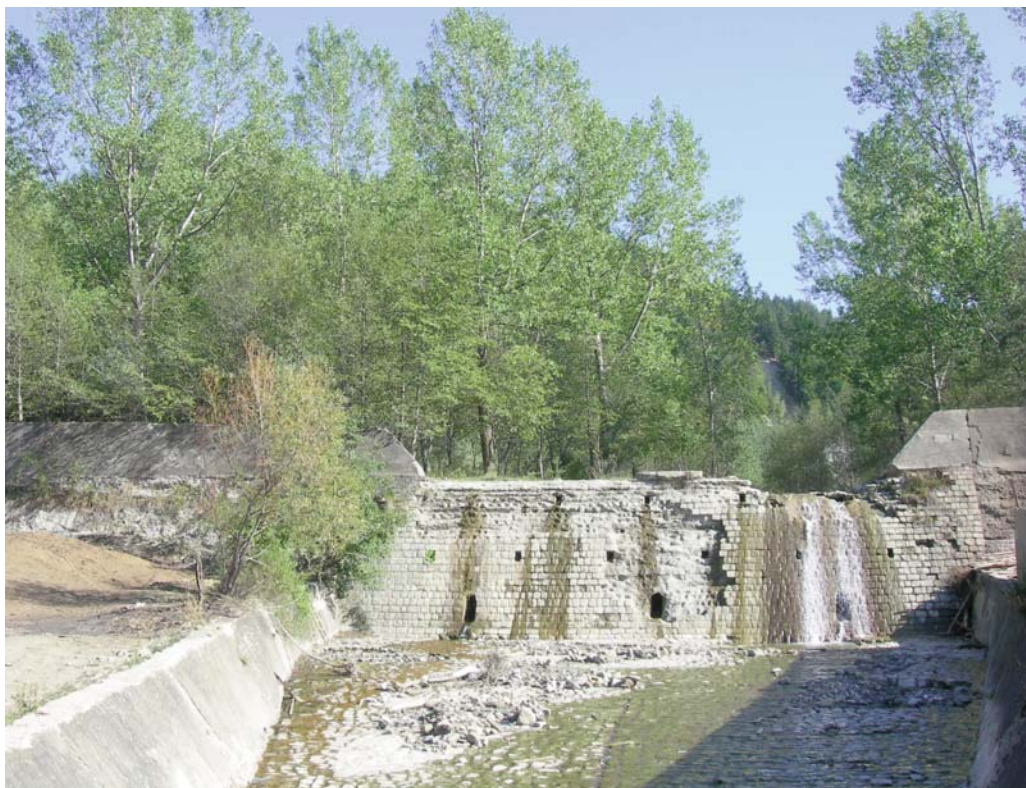
**Foto 6.7 b** Baraj cu paramentul din aval deteriorat, valea Nărujei  
(foto C. Constandache, S. Nistor, N. Bogdan 2012)

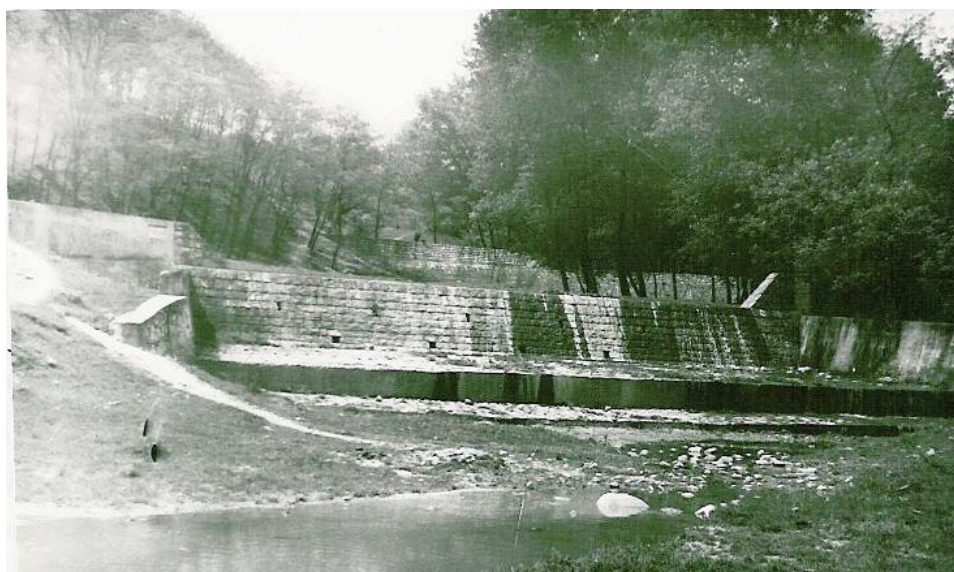
**Foto 6.7 c** Baraj din zidărie de piatră cu mortar pe o ravenă din Măgura Odobești – aterisamentul împădurit (foto N. Bogdan 1969)

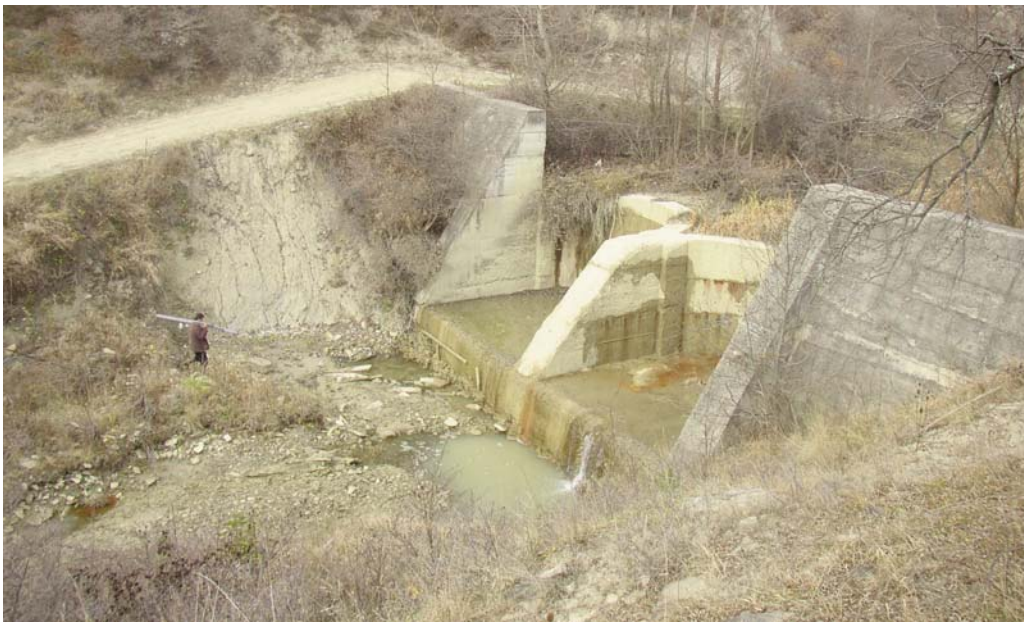
**Foto 6.8** Baraj cu contraforți pe torentul Caciuleni executat în anul 1984-1985 (foto S. Nistor 2007)

Ca formă în plan, s-au executat de regulă baraje rectilinii, dar și baraje curbilinii, cu concavitățile în amonte (foto 6.6, 6.8). Ca formă în secțiune s-au executat toate tipurile și anume: trapezoidale, în redane și pentagonale.

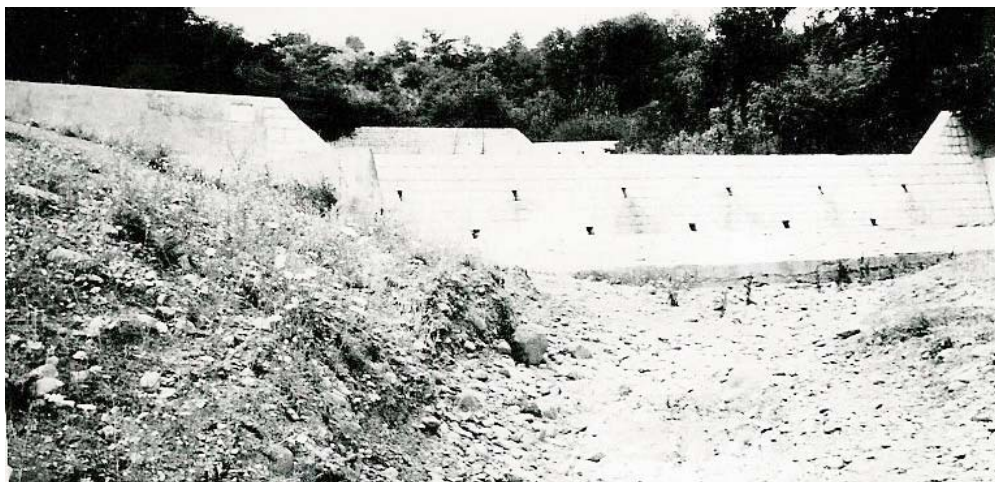
**Foto 6.9** Baraj din zidărie de piatră cu mortar fără radier, pe o ravenă de pe versantul nordic Măgura Odobești (foto N. Bogdan 1968)

Numărul barbacanelor a depins de lungimea barajului (foto 6.9). De regulă, cele mai mari barbacane s-au dispus la baza barajului, denumite și barbacane inferioare sau barbacane de fund (cat. I), foto 6.6, iar cele mai mici au fost barbacanele superioare sau de creastă (cat. III).

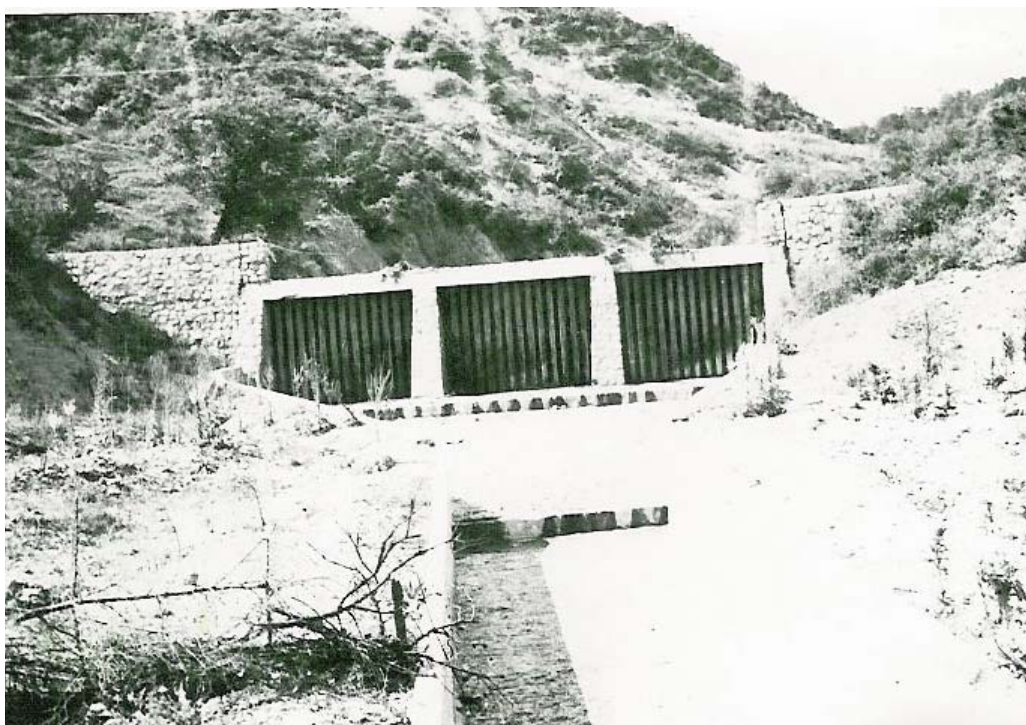
**Foto 6.10 a** Baraj filtrant din grile pe torentul Văcărie – Valea Nărujei (foto N. Bogdan 1967)

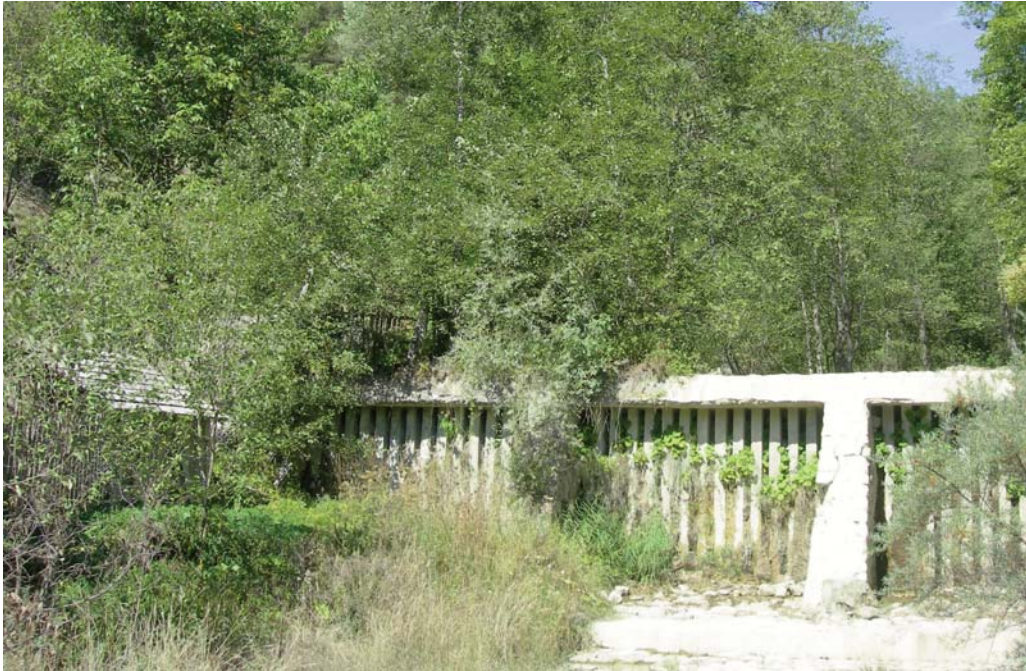
**Foto 6.10 b** Același baraj cu versanții torentului împăduriți  
(foto C. Constandache, S. Nistor, N. Bogdan 2012)

Au fost construite și baraje fără barbacane. Ele au fost realizate din grile verticale amplasate în dreptul deversorului, aripile fiind executate din zidărie obișnuită (foto 6.10 a-e). S-a constatat că aceste lucrări au fost cele mai economice.

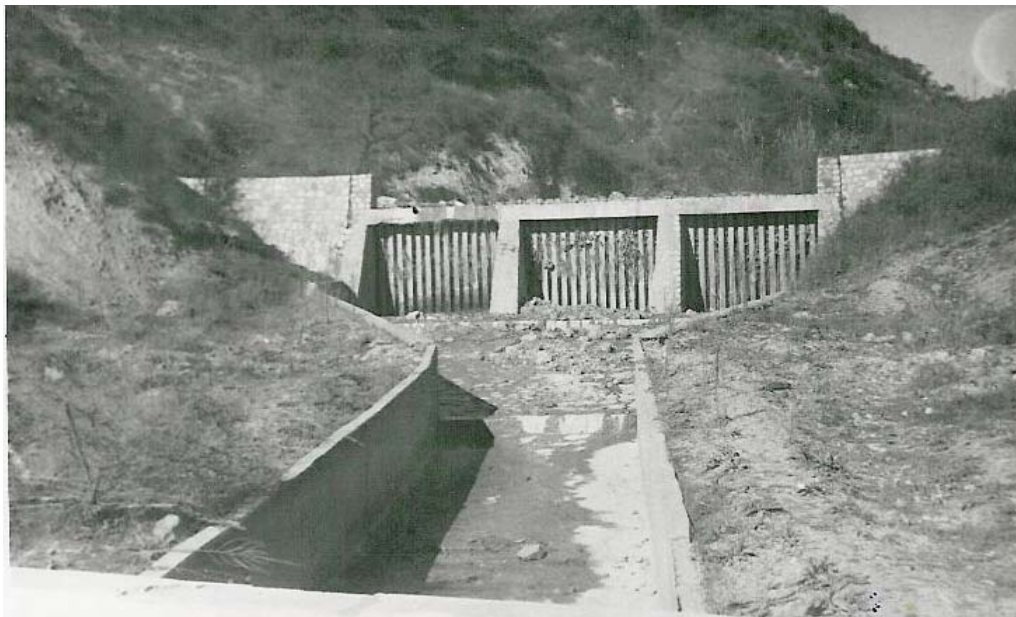
**Foto 6.10 c** Baraj filtrant din grile pe torentul Valea Nărujei (foto N. Bogdan 1967)

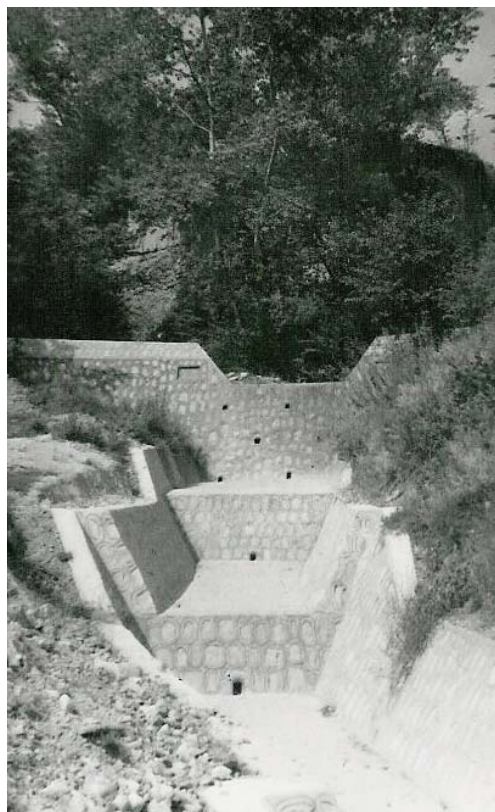
**Foto 6.11 b** Baraj cu radier în trepte pe o ravenă din Jariștea-Măgura Odobești (foto N. Bogdan 1969)

**Radierul barajelor.** Când fundul albiei torenților nu a fost stâncos, iar torenții transportau cantități mari de apă, s-au luat măsuri de protecție a fundațiilor pentru a nu fi dezgolite în aval de apele deversate peste baraj. Această protecție s-a realizat prin construcția unui radier din aceleași materiale ca și barajul. Grosimea radierului a fost, de regulă, proporțională cu înălțimea barajului. Când panta talvegului a fost mare, radierul s-a executat în trepte (foto 6.11 a, b).

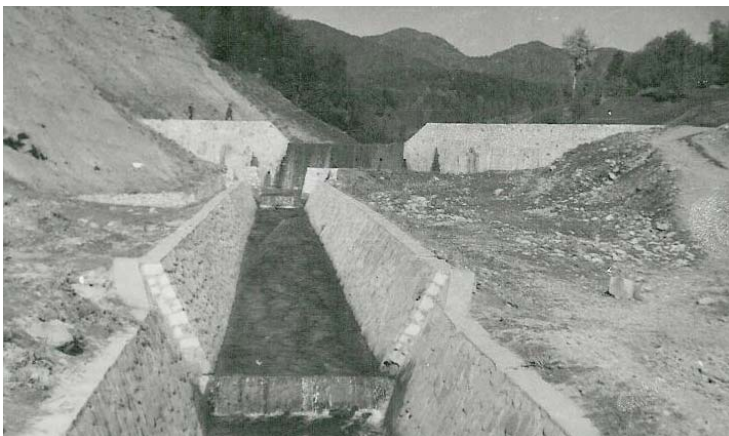
**Foto 6.12 a** Baraj din zidărie de piatră cu mortar cu pereu trapezoidal pe Valea Neagră – Herăstrău (foto N. Bogdan 1969)

Canalele s-au executat, în cea mai mare parte din zidărie de piatră și în toate cazurile a avut o formă trapezoidală. Fundul canalului a fost de regulă pavat (foto 6.12 a, b, c, d), dar au fost și situații când a lipsit pavajul de fund (foto 6.13).

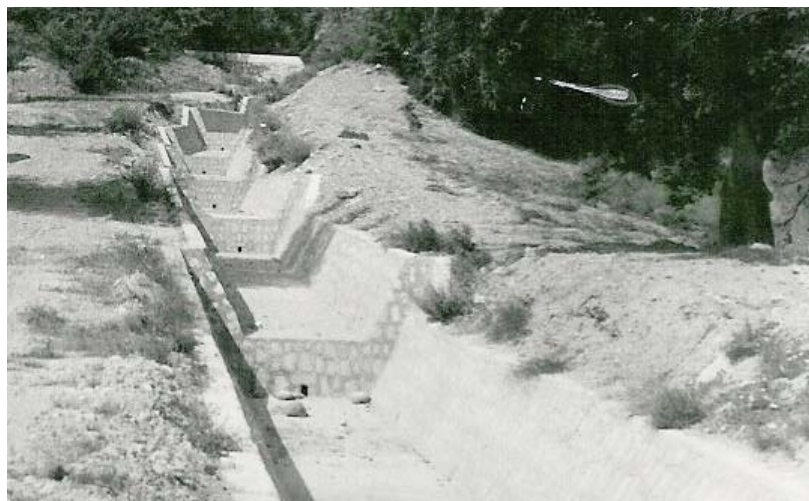
**Foto 6.12 b** Canal de scurgere în trepte pe o ravenă din zona de nord – Măgura Odobești (foto N. Bogdan 1967)

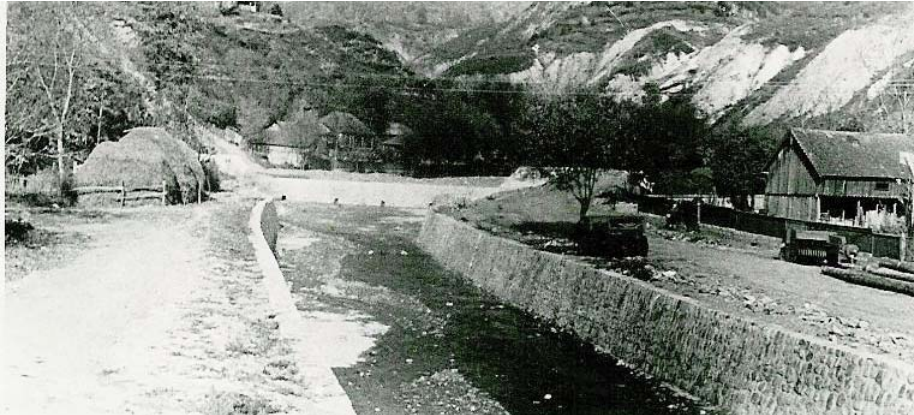
**Foto 6.12 c** Canal de scurgere pe torențul Caciū-Bârsești de la baraj până în Valea Putnei (foto N. Bogdan 1975)

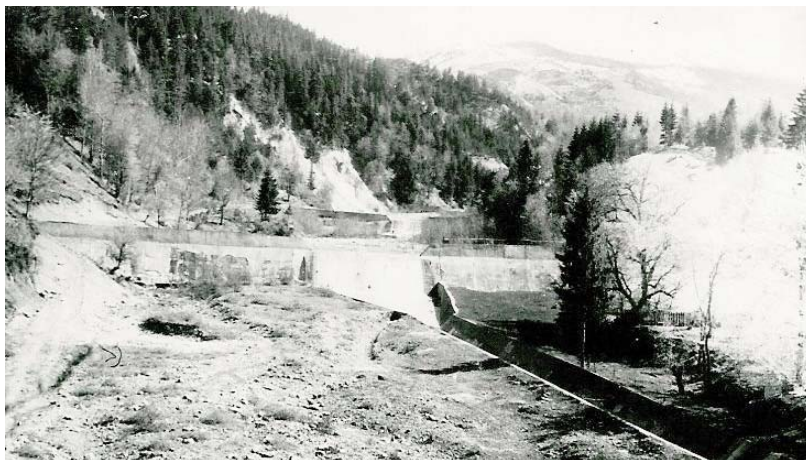
**Foto 6.12 d** Baraj pe torențul Monteoru-Nereju cu canal de scurgere în Zăbala (foto N. Bogdan 1965)

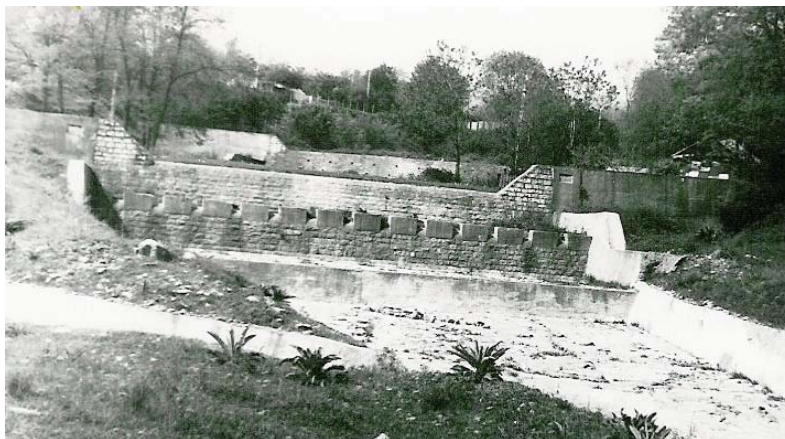
**Foto 6.13** Baraj pe o ravenă din nordul Măgura Odobești cu aterisamentul împădurit (foto N. Bogdan 1970)

**Contrabarajul și disipatorul de energie.** Contrabarajul este o construcție continuă, pe toată deschiderea radierului cu o înălțime de circa 50 cm. Rolul lui este de a reține pentru scurt timp apele deversate și a micșora forța apei și a materialelor deversate (disipator de energie). Pentru că în amonte de contrabaraj se depuneau materiale fine s-a procedat la execuția acestui contrabaraj cu dinți care să permită atât apei, cât și materialelor să se scurgă în aval, foto 6.5 a, 6.6, 6.11 a, 6.13, 6.15 b.

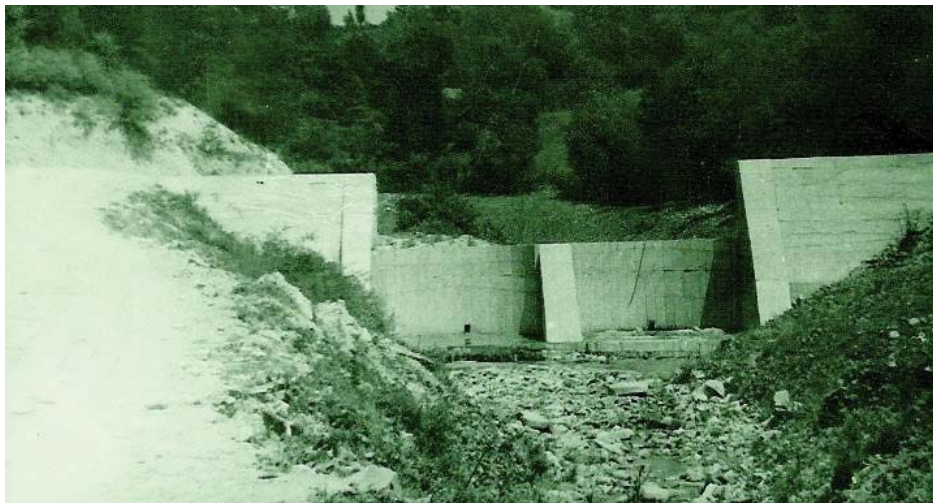
**Foto 6.14 a** Baraj de greutate din beton armat pe valea Reghiu– aterisamentul împădurit (foto N. Bogdan, 1968)

De remarcat faptul că după colmatarea aterisamentului barajelor s-a trecut la plantarea acestuia cu specii corespunzătoare lăsându-se un canal de scurgerea apei, foto 6.14 a,b.

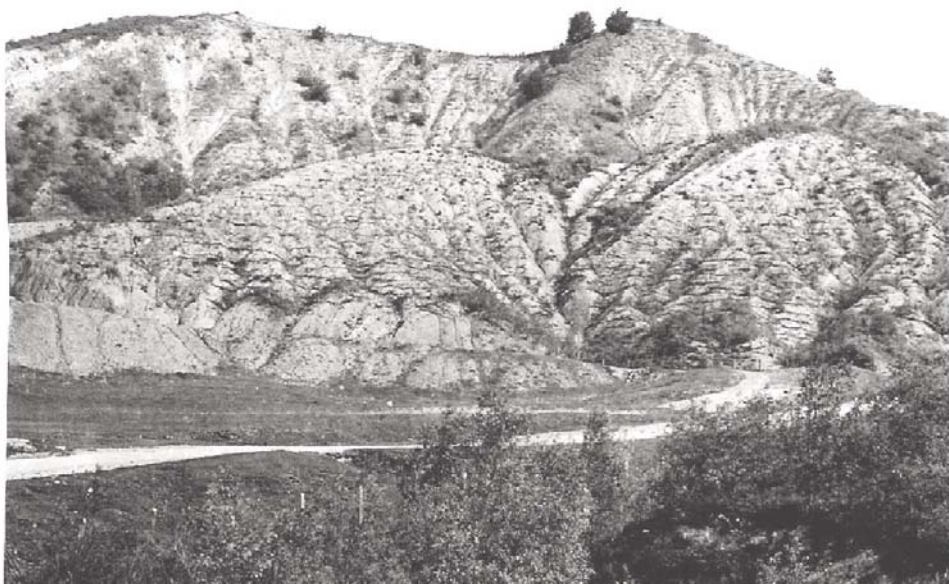
**Foto 7.1 a** Teren degradat în punctul Scaune-Valea Sării – perimetru experimental (foto N. Bogdan 1962)

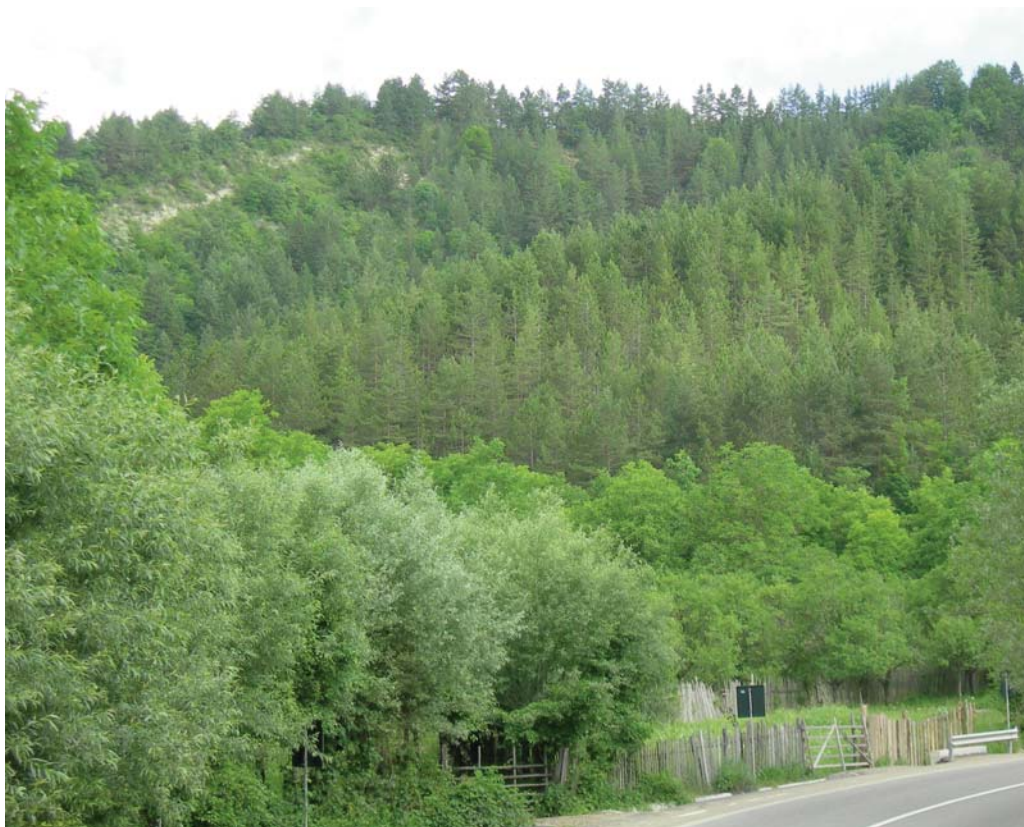
**Foto 7.1. b** Același teren împădurit (foto C. Constandache, S. Nistor, N. Bogdan 2013)

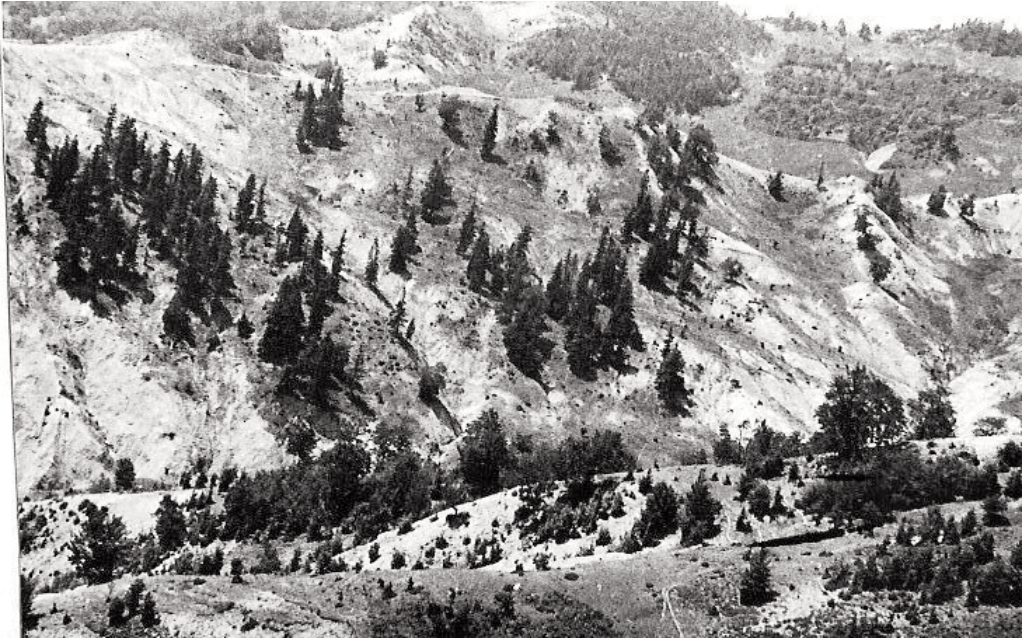
**Foto 7.6 a** Teren degradat din perimetrul Andreiașu (foto N. Bogdan 1962)

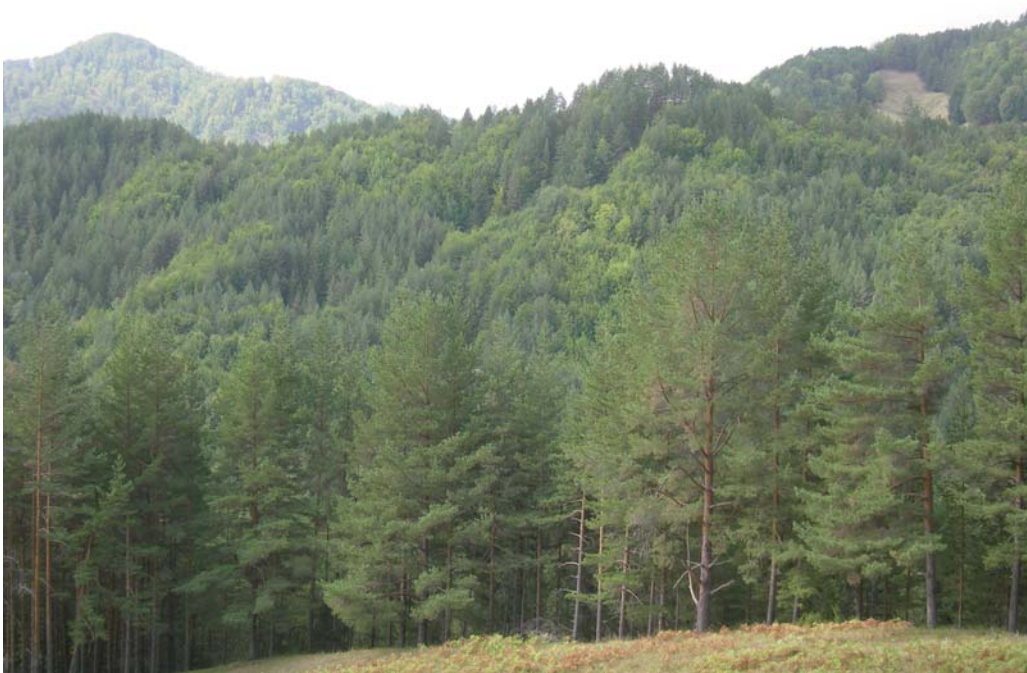
**Foto 7.6 b** Același teren complet împădurit (foto C. Constandache, S. Nistor, N. Bogdan 2012)

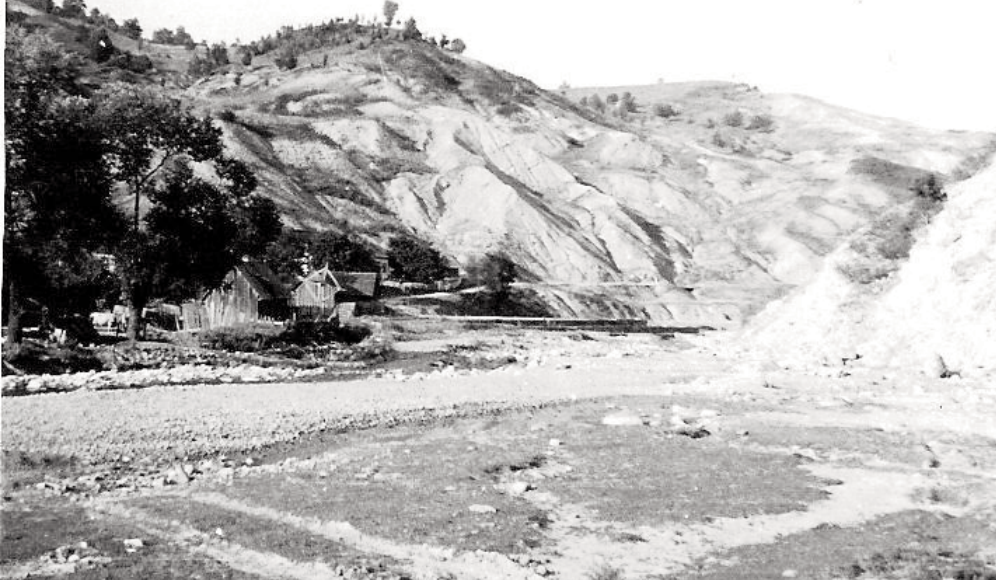
**Foto 7.45 a** Versant stâng valea Nărujei – Herăstrău (foto N. Bogdan 1962)

S-a arătat în prezentul elaborat că, la nivelul anului 1950, ambii versanți ai văii Năruja din amonte de Herăstrău (foto 7.43 a, b -7.48 a, b), până la confluența cu valea Zăbala erau complet degradați.

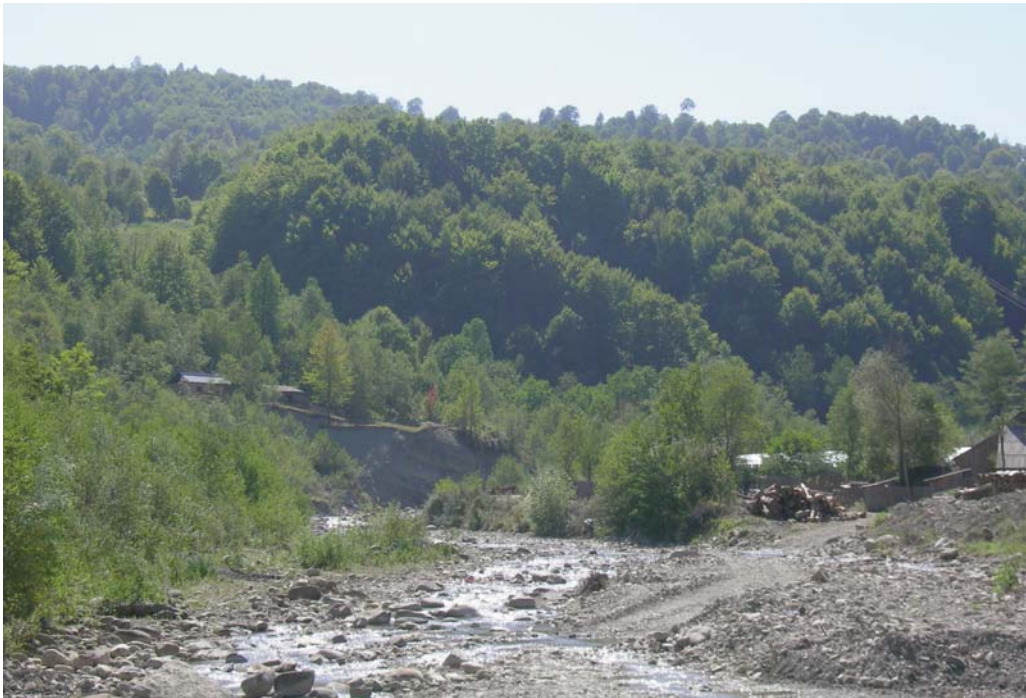
**Foto 7.45 b** Același teren (foto C. Constandache, S. Nistor, N. Bogdan 2012)

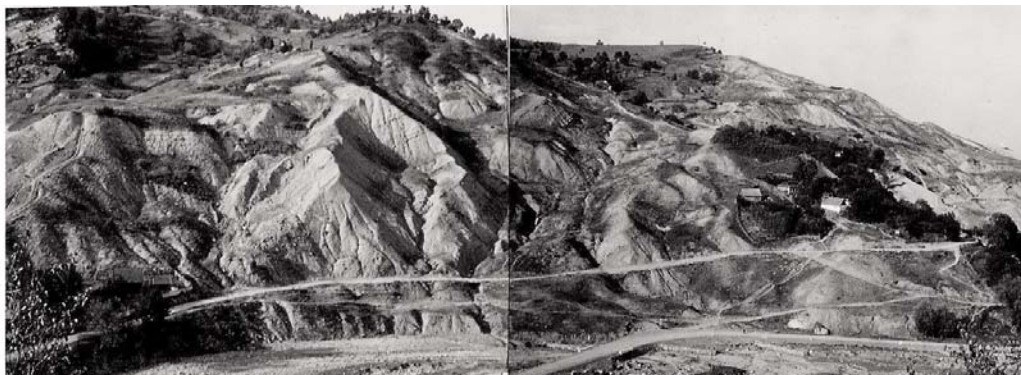
**Foto 7.46 a** Versant stâng valea Nărujei la ieșirea din Herăstrău spre Nistorești (foto N. Bogdan 1958)

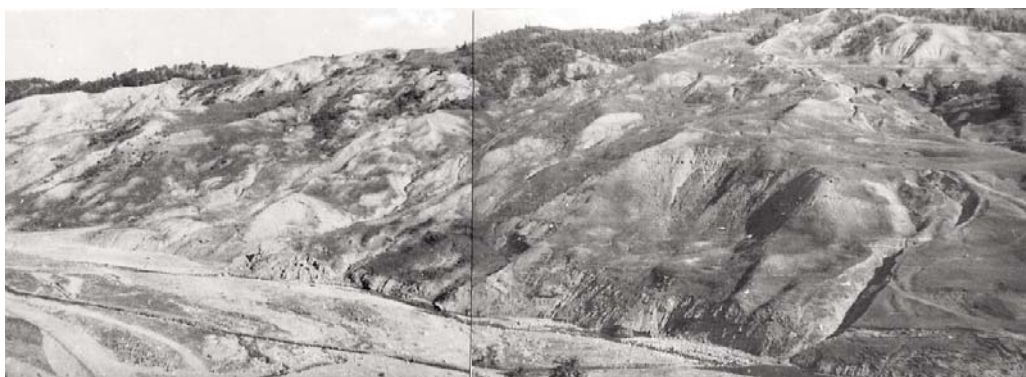
**Foto 7.47 a** - Versant drept valea Nărujei –islaz comunal Herăstrău (foto N. Bogdan 1962)

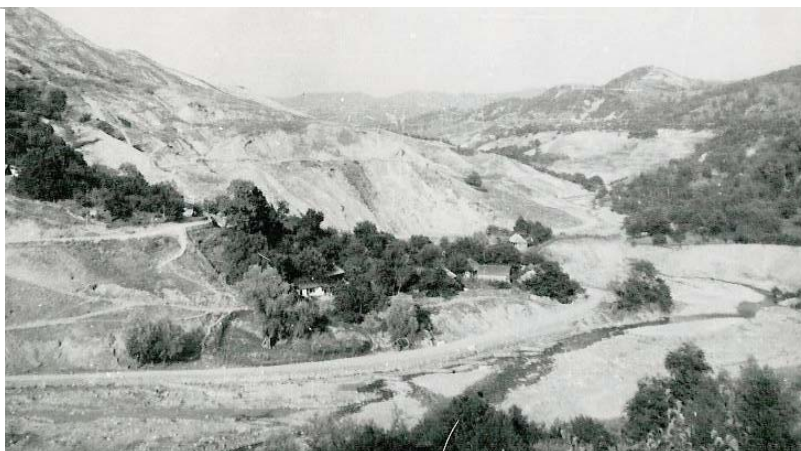
**Foto 7.48 a** Versant stâng valea Nărujei la ieșirea din Herăstrău spre Nistorești (foto N. Bogdan 1958)

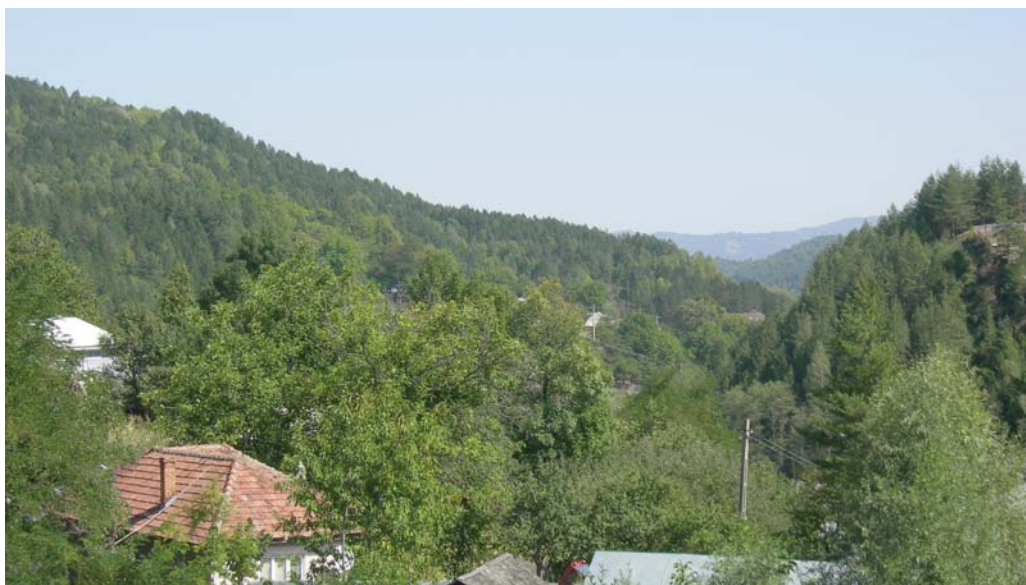
**Foto 7.48 b** Același teren (foto C. Constandache, S. Nistor, N. Bogdan 2012)

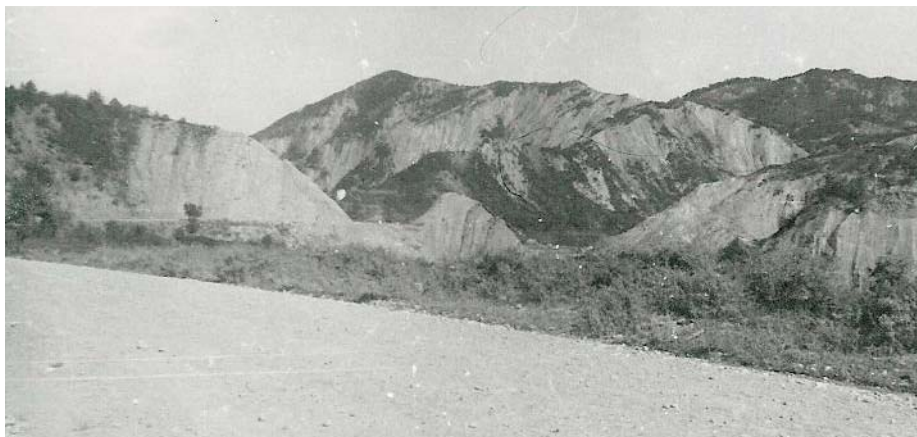
**Foto 8.18** Terenuri degradate din Punctul Grumaz (foto N. Bogdan 1958)

abrupți și dezgoliți. Se continuă drumul pe sub Râpa Dracului, versant înalt, înclinat și dezgolit ce a pricinuit vrâncenilor multe neajunsuri în trecut prin împotmolirea drumului în timpul viiturilor torențiale. Se continuă pe lângă punctul Grumaz, locul de confluență a râului Putna cu Zăbala (foto 8.18 a, b, c). Aici se poate vedea unul din fenomenele denumite „fenomene de captare”. Până în anul 1944, Valea Putnei se întâlnea cu Zăbala la circa un kilometru mai jos de actuala confluență. În anul 1944 Putna a creat o fisură pe sub culmea Grumazului, fisură care s-a lărgit cu timpul și apele Putnei s-au deversat în Zăbala părăsind vechea albie. De la Năruja privind înapoi către Grumaz, terenurile degradate aveau un aspect impresionant.

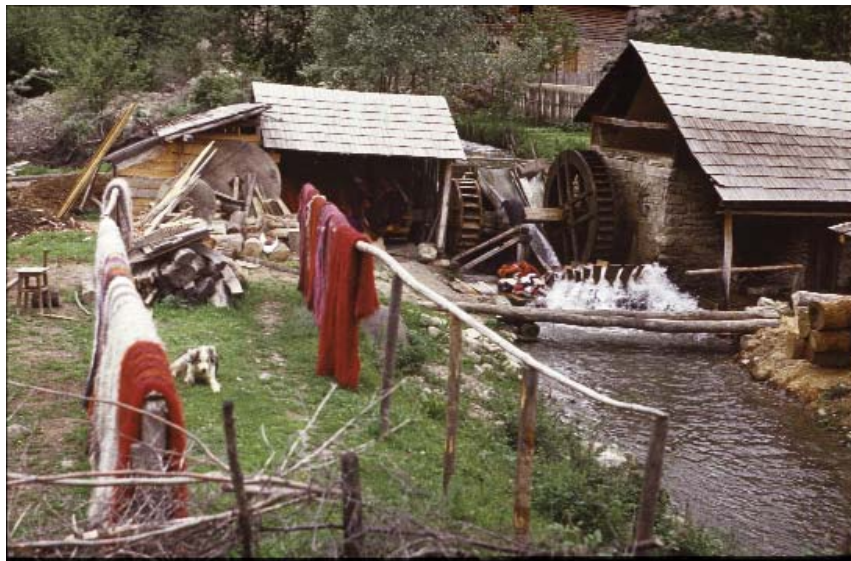
**Foto 8.19 (c)** Instalație pe apa Zăbalei (piuă și hultoare) pentru preparat stofe și cergi din lână (foto N.Bogdan 1956)

Nu se poate trece cu vederea că înainte de anii 1970-1980 toate satele de pe albia Zăbalei, Nărujei, Putnei, dispuneau de instalații acționate de apă ca: ferăstraie, dârste, vultori (hultori) pive (foto 8.18 c). De la Nereju în sus, până la Lăcăuți se merge pe Valea Zăbalei prin păduri fermecatoare.
